UV ÖST RAPPORT 2007:52

ARKEOLOGISK FÖRUNTERSÖKNING I FORM AV ANTIKVARISK KONTROLL

# **En bytomt, gammal odling (RAÄ 286) och ett krukskärvsfynd (RAÄ 285)**

Inom RAÄ 278:1  
Himna 11:2 i Lingham  
Vårdsbergs socken  
Linköpings kommun  
Östergötland

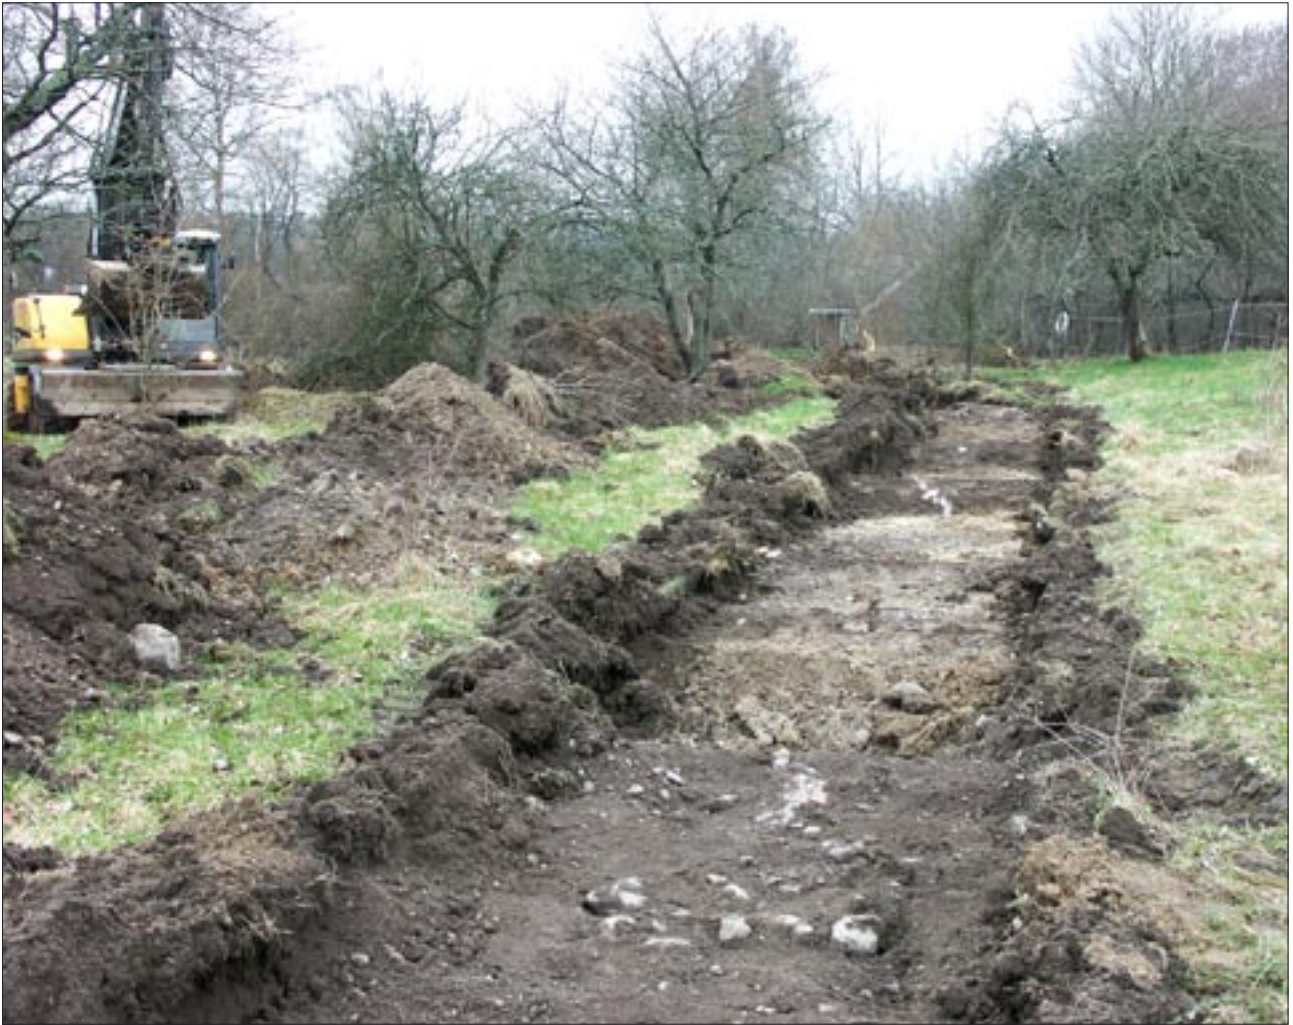
Fig 5 (ovan). Schaktet genom åkertegen. I botten under det gråsvarta plöjskiktet kom en slarvig stenpackning som syns i förgrunden. En vit fyrkant i bakgrunden markerar läget för krukskärvan (F1) och längst bak i schaktet skymtar blocket med röjningssten (A1). Foto från öster. Bengt Elfstrand.

**Schakt 1.** Avsikten var att se om det fanns äldre kulturlager och lämningar i schaktsträckningen. Det drogs från östra gränsen för fastigheten 11:2 och 24 m mot västnordväst ca 8 m norr om en bod. På denna sträcka var marken plan där den skar genom en åkerteg som var ca 20 m bred och 80 m lång i nord-syd. Tegen bestod av ett 0,20 m tjockt grusigt mullager som var gråsvart och innehöll enstaka skärvtensar, en krukskärva (F1), porslin, tegelflis, handsmidda spikar, en golfboll och fragmentariska obrända ben. Det mörka lagret låg direkt på beige pinnmo. Under lagret i pinnmon i jämnöjd med boden fanns en plan stenpackning av 0,10–0,30 m stora rundade stenar som bildade en oregelbunden ca 2,20 m stor yta. Tegens västra långsida bildar en terrass i vars kant det låg röjningssten kring ett meterstort block (A1). Därefter vinklar schaktet av mot väster ca 27 m långt. I denna del av schaktet ca 12 m väster om terrasskanten låg i slutningen en stendump av tätt lagda 0,80–0,60 m stora stenar i en oval packning med en ganska plan yta och knytnävsstora stenar som fyllning. Den västra sidan vette mot våtmarken och kanten på den sidan av stendumpen var rak. I packningen kom tegelflis och i botten på stendumpen påträffades en pilsnerflaska och en hel tegelsten 8x12x25 cm.

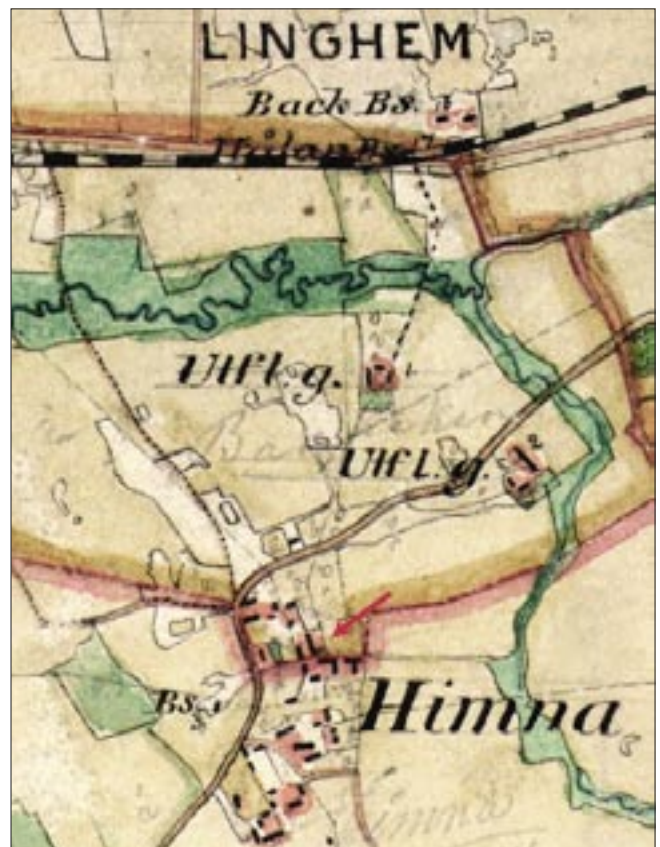
Fig 6 (t h). Utdrag ur häradskartan från 1870. Öster om det markerade vattenhållet i det nordligaste gårdskomplexet syns en byggnad som ligger där stendumpen påträffades, samt en längre byggnad strax öster därom intill åkertegens terrasskant.
