UV ÖST RAPPORT 2007:85

ARKEOLOGISK UTREDNING, ETAPP 1 OCH 2

# Vårdsnäs–Västerby

## *Ombyggnad av elnätet*

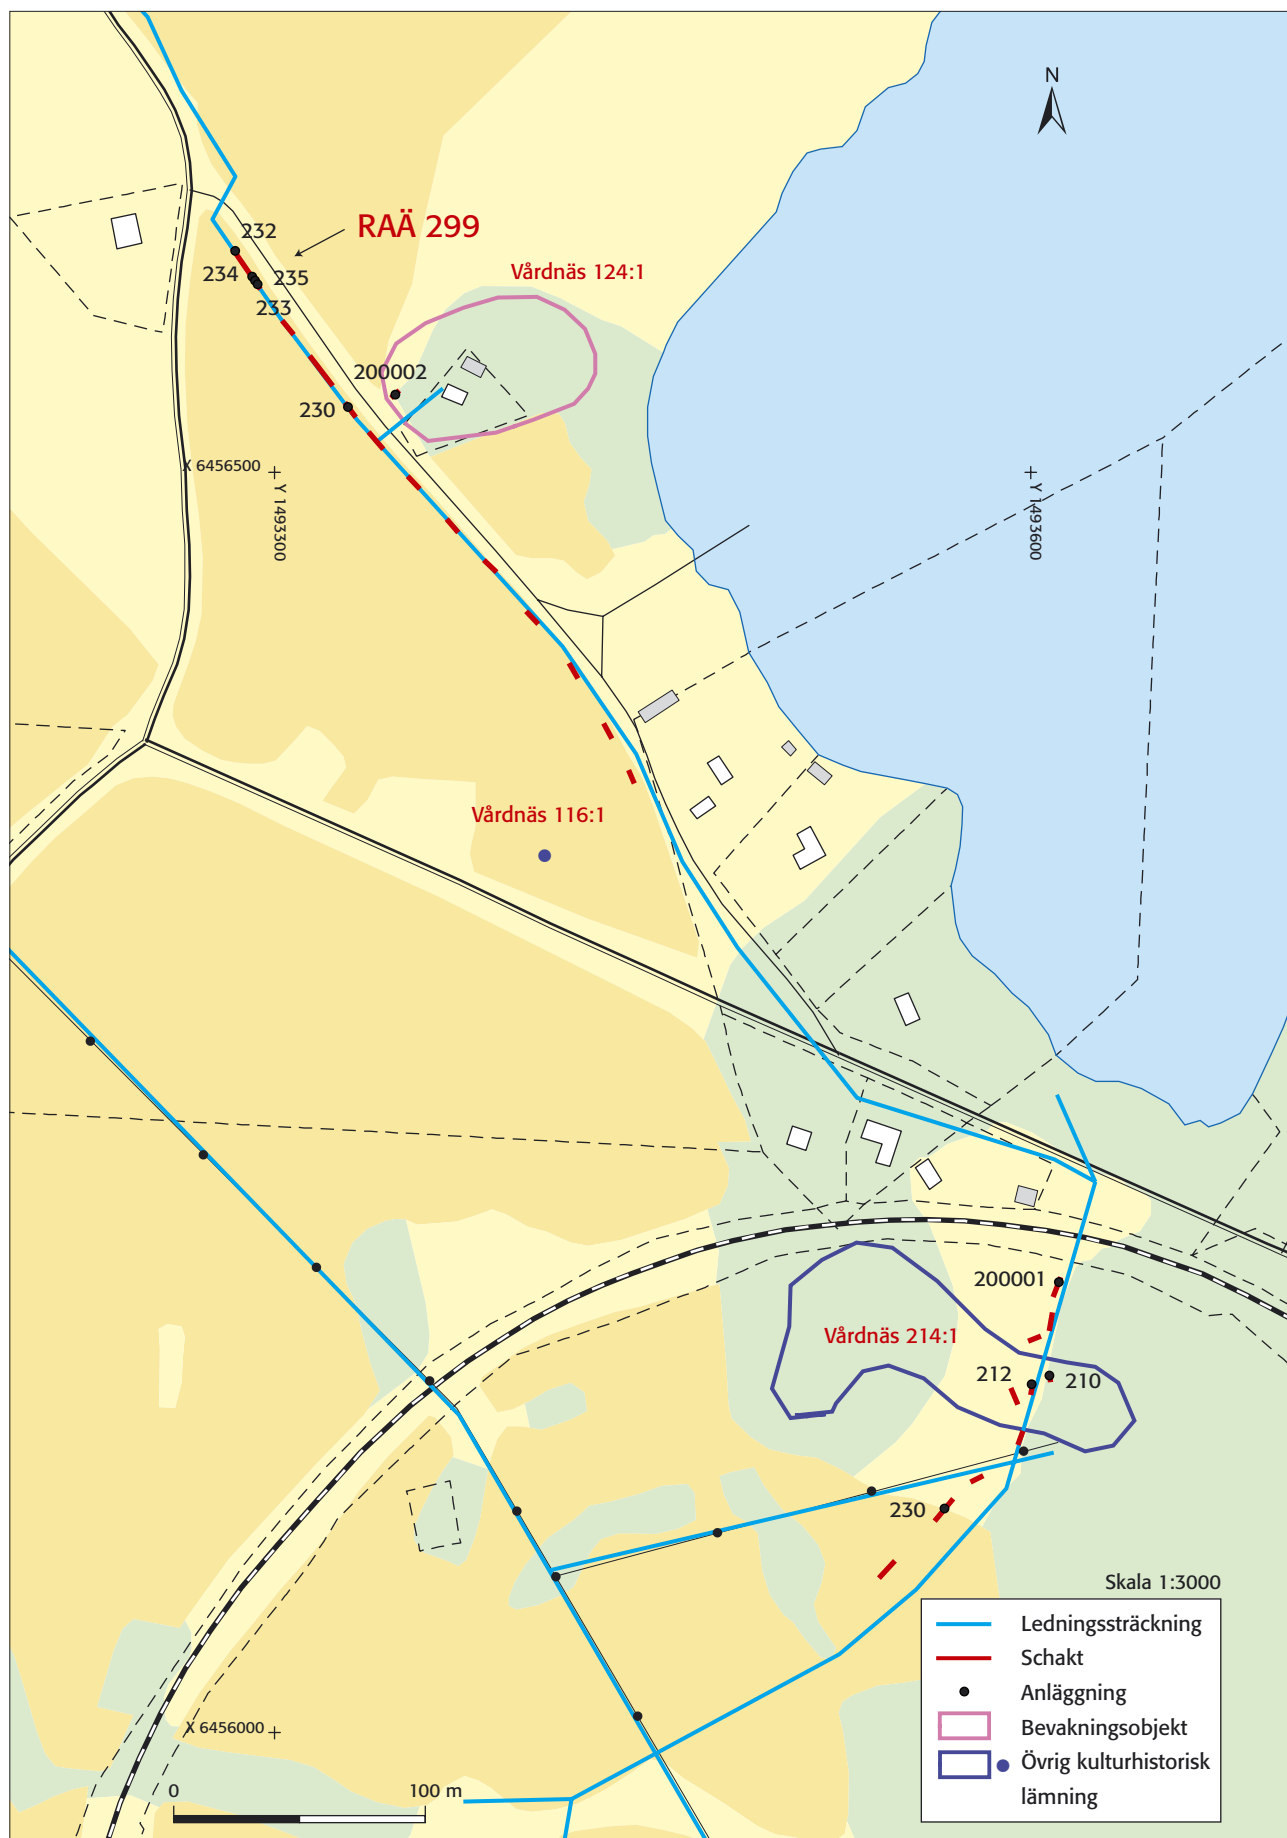
## Bilaga 1b. Schaktplan område 2 och 3

I åkermark, cirka 130 meter väster om sjön Stora Rängen, söder om den gamla landsvägen, fanns tre stenskodda stolphål samt ett som bedömdes som mer osäkert. Bitvis fanns mycket sten, stänk av bränd lera och träkol i matjorden. Lämningarna har i FMIS fått beteckningen RAÄ 299. Troligen finns här två odlingshorisonter, dock utan tydlig distinktion. Anläggningarna markerades ut och undveks av grävföretaget.

delen av RAÄ 124, påträffades en stenläggning som inledningsvis tolkades som en möjlig rest av en stensättning tillhörande RAÄ 124. Vid efterundersökningen påträffades föremål från 1900-talet i ett underliggande sandlager och det kan uteslutas att just denna stenpackning skulle vara en grav. Troligen rör det sig om en stenlagd yta som tillhört befintlig bebyggelse. Schaktet var upp till 0,65 meter djupt och ytterligare stenar iaktogs under ovan nämnda sandlager, varför gravfältets status i området inte kan bedömas med säkerhet.

RAÄ 214 beskrivs som ett område med förhöjningar och röjningsrösen, belägna inom en ca 130x70 meter stor yta (FMIS). Området utgörs i väster idag av en hästhage och i öster av skogsmark. I ledningssträckningen inom RAÄ 214 påträffades lämningar som kan knytas till den fossila åkermarken; ett röjningsröse och eventuellt resterna av en stengärdesgård. Även strax norr om RAÄ 214 framkom resterna av vad som kan ha varit en stengärdesgård.

Ca 40 m söder om RAÄ 214:1 fanns ett igenfyllt dike i NV-SÖ riktning, vilket utgjort begränsning av en äldre åkeryta åt sydväst. Samtliga lämningar utom diket kunde undvikas genom att ledningen flyttades något.
