UV ÖST RAPPORT 2007:89

ARKEOLOGISK FÖRUNDERSÖKNING

## Brofäste och vad vid Lindevad

RAÄ 83 (bro), 84 (vad)

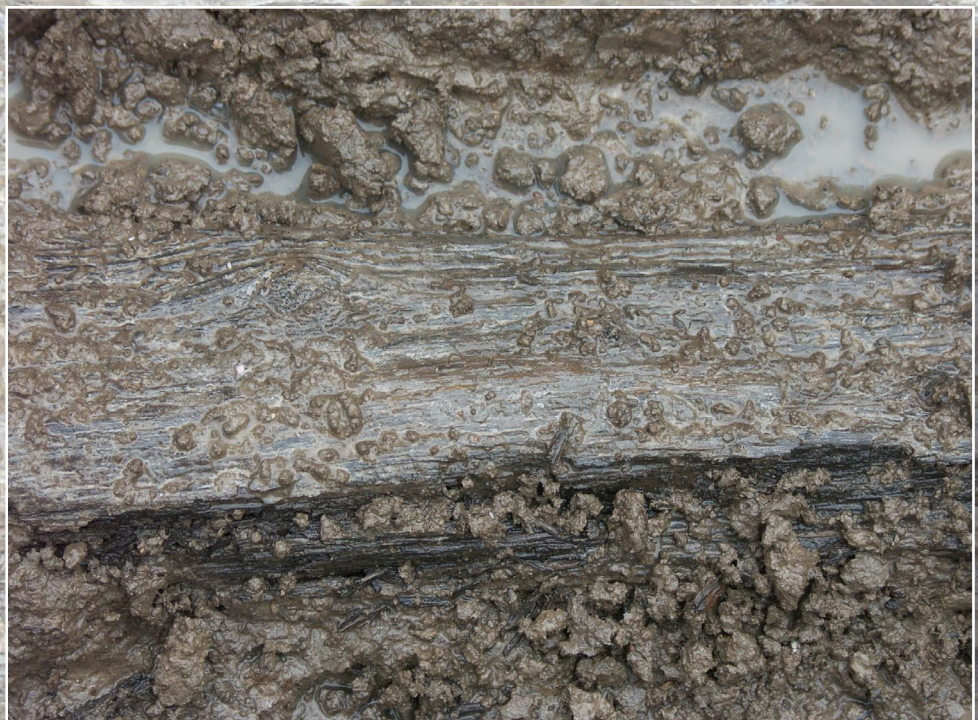
**Omslagsbild** Rester efter en tillhuggen trästock (A2) som låg längst ner vid vadet.  
U4728:13. Foto Bengt Elfstrand.

Trärester (RAÄ 84). Inom ett 1,5x2 m stort område i schaktets nordvästligaste del närmast ån och nedanför samt öster om stenpackningen (A1). I grå lera under ett 0,60 m tjockt svämlager av lerig mo. Marken lutade mot ån. En 0,10 m bred och 0,60 m lång närmast fyrkantigt tillhuggen stock låg vinkelrätt mot åflödet längst ner i schaktet. Nordost om denna framkom inom ett 2 m brett bälte ett fåtal (8 st) käppar och pinnar 0,60–0,25 m långa samt 0,03–0,05 m tjocka vinkelrätt mot stocken och i åflödets riktning. Dessa låg på samma nivå som A1.

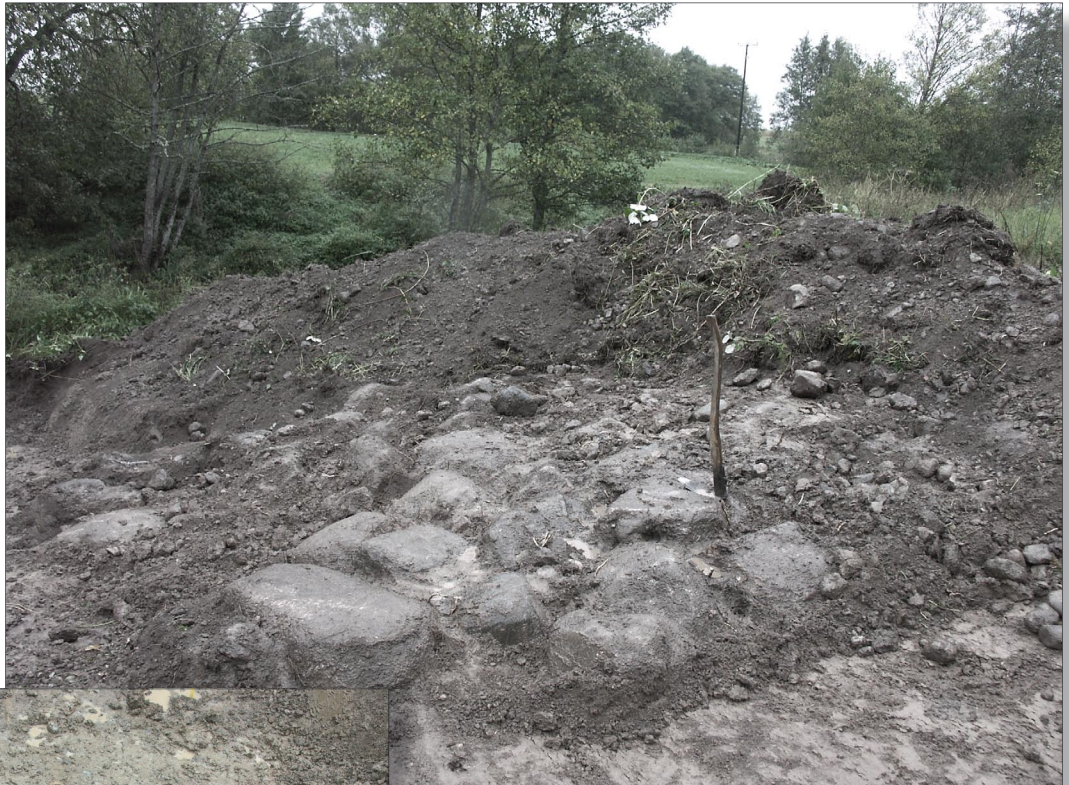
Fig 5 (ovan). Stenpackningen A3 kan tolkas som ett brofäste och består av grov sten lagda på krönet av slutningen. U4728:8. Foto Bengt Elfstrand.

Stenpackning (RAÄ 83). 4x4,5 m stor. Packningen var uppbyggd av 1,05–0,40 m stora, tätt lagda naturstenar i en närmast firsidig form. Några låg utrasade i sluttningen nedanför släntkrönet där själva packningen låg. Den var skadad i västra kanten där det fattades några stenar i fyrkanten. Packningen bildade en ganska jämn plan yta och strävade efter ett vågrätt plan. Mellan packningsstenarna fanns rikligt med knytnävsstora stenar på ytan. Dessa låg i flera lager i packningens östra del direkt under torven och även öster om packningen och verkade delvis vara utkastade från åkern öster därom. Den grova stenpackningen låg i bottenleran som var gulaktig till färgen. Markbotten verkade vara röjd innan stenarna lagts dit. På ytan av packningen fanns även en del grusig morän. Fyrkanten låg i samma vinkel som åflödet ca 13 m sydöst om detta för att komma i nivå med marken och vägen ovanför sluttningen. Strax söder om A3 låg ett fåtal tegelflis i bottenleran och i kanten på packningen i söder påträffades en hästsko vars storlek tyder på en tung arbetshäst av sentida typ (ardenner?).

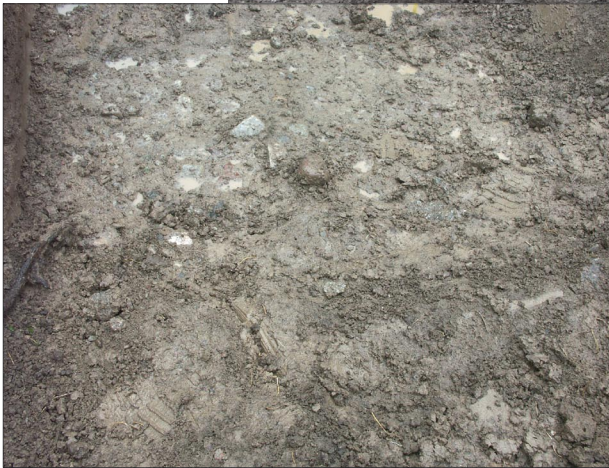
Fig 6 (t v). Detalj av stenpackningen A1 vid vadet med delvis tätt lagda stenar med en flat sida vänd uppåt. U4728:10. Foto Bengt Elfstrand.

Stenpackning (RAÄ 84), 1x2 m stor. Började ca 1 m sydost om schaktets nordvästra ände i sluttning med en slät yta i grå moig lera under svämlagret. Stenarna bestod av 0,15–0,05 m stora naturstenar av olika sorter som nästan alla hade en flat sida vänd uppåt och bildade en slät yta. Ibland låg stenarna glest och ibland tätt. Packningen förekom i västra kanten av schaktet och kan ha förstörts av väg- och brobygget längre västerut. På packningen förekom en liten tegelflisa, två spikar och ett obränt ben, samt enstaka kolbitar.

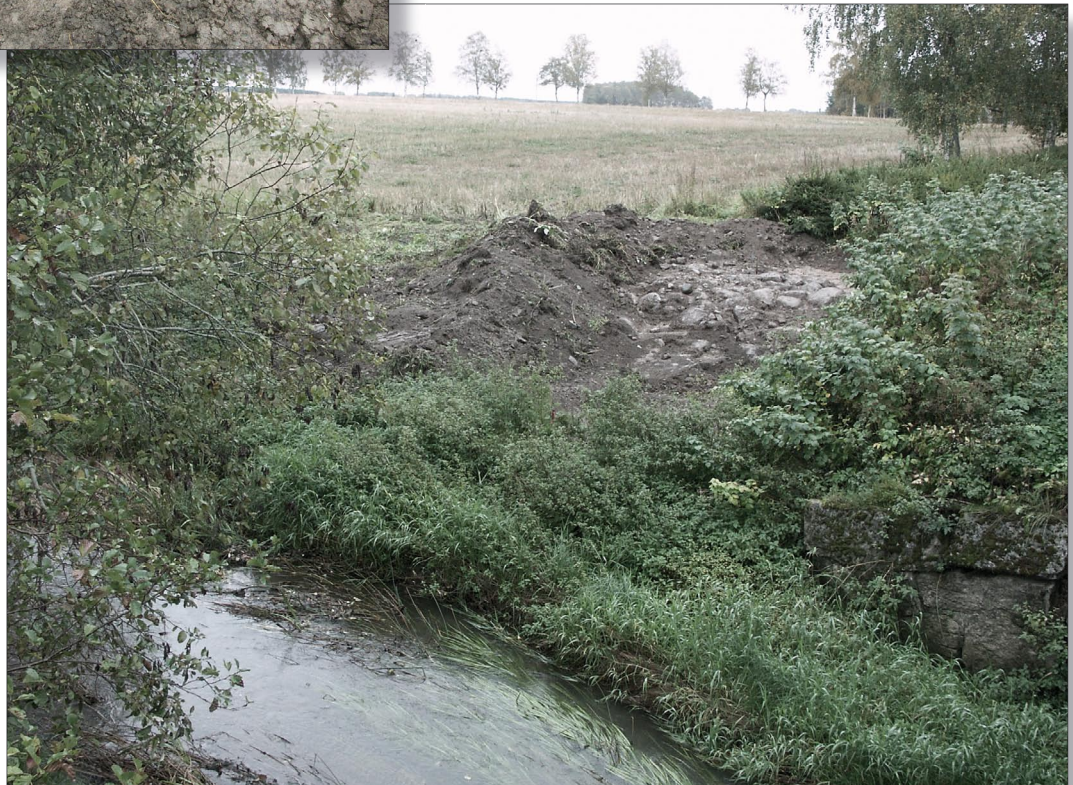
Fig 7 (nedan). Det grunda vadet syns i Skenaån med brofästet A3 i bakgrunden. U4728:5. Foto från VNV, Bengt Elfstrand.

Det går inte att utläsa den ursprungliga topografin på grund av väg- och brobygget från 1936. Man ser dock att åfåran blir trängre vid vadet och att åbotten är grundare än västerut bortom bron. Vid själva bron kan bygget ha ändrat bottenförhållandena. På den norra sidan, väster om bron visar schakt 2 att den branta lerslänten tvingat ån att göra en krök. På den södra sidan vid schakt 3 har den flacka marklutningen och bron medfört att det bildats ett metertjockt svämlager ovanpå leran, då ån svämmat över. Detta lager är förmodligen bildat efter brobygget. I schakt 1 norr om ån var marken belamrad med sten som dock låg i mycket lös jord. Det fanns också håligheter mellan stenarna samt sentida skräp som visar att stenen förmodligen hamnat där efter brobygget. Ett motstående brofundament på denna sida till fundamentet A3 borde ha legat öster om schakt 1. Detta framgår av vägvinkeln på häradskartan från 1870 (Lantmäteriet, konceptkartan, bladet Normlösa) som ligger öster om den nuvarande bron. Detta torde ligga kvar öster om undersökningsområdet, såvida inte dumpstenen i schakt 1 är rester efter detta i samband med odlingen i åkern på denna sida om ån. Det schakt som är av intresse är schakt 5 söder om ån. Träresterna (A2) längst ner i slutningen kan möjligen vara efter en risbädd. Detta förekom ofta vid vaden men fick gärna be-
