RAPPORT UV ÖST 2005:7

FÖRUNTERSÖKNING OCH ARKEOLOGISK UTREDNING ETAPP 2

# Jordkabelschakt i kulturbygd

*Inför anläggande av jordkabel och rasering av luftledningar i området Fylla-Strå-Orlunda*

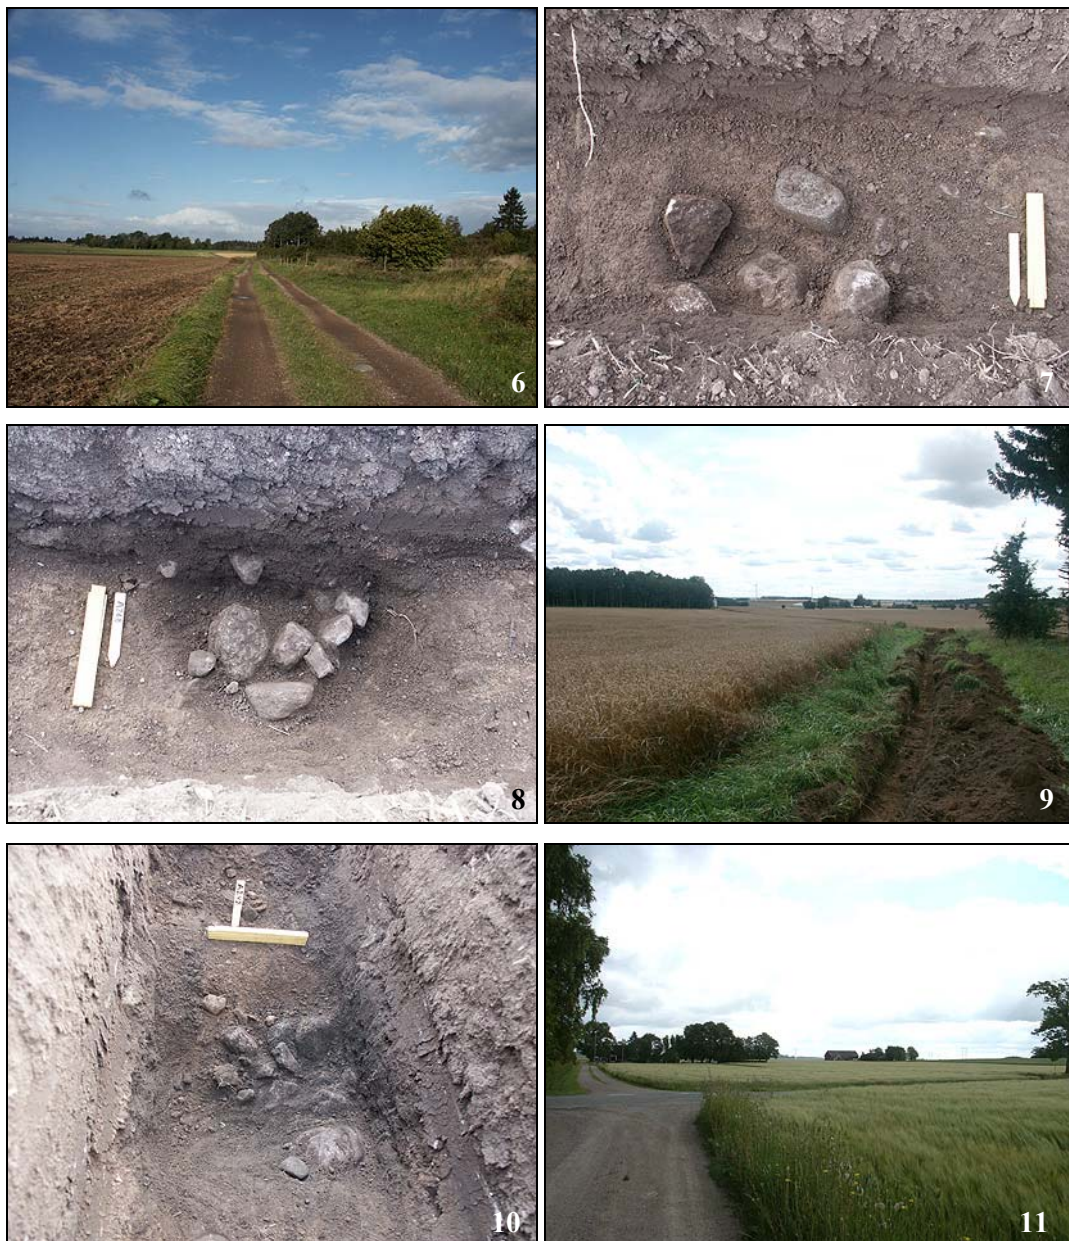
Fig 6 - Boplatsläget vid Piltorp. Gravfältet RAÄ 9 t.h. Från SÖ.

Fig 7 - Stolphål A288 i plan. Från NÖ.

Fig 8 - Stolphål A268 i plan. Från NV.

Fig 9 - Vy från krönet, över boplatsläget vid Stavlösa (schakt XIX t.h.). Från NÖ.

Fig 10 - Stolphål A242, översikt. Från N.

Fig 11 - Vy över boplatsläge vid Länsmansgården (UV 1). T.v. infartsväg till Länsmansgården. Från V.

A268 - Stolphål, rund. 0,65 m diam. 0,2 m dj, skålad profil. Gråbrun sandig silt m insl kol och mindre sten. Stenskott m flertal 0,05-0,08 m st sten. Fynd av förhistorisk keramik (Fnr 6).

A288 - Stolphål. 0,7 m br. 0,13 m dj, skålad profil. Brun sandig silt m insl småsten. Stenskott av antal 0,05-0,15 m st rundade stenar samt bottensten.

A242 - Stolphål, runt. 0,5 m diam. 0,25 m dj, skålad profil. Svartgrå sandig silt. Sten- och bottenskonning av flertal 0,05-0,15 m st rundade stenar.
