STORA SJÖGESTAD

Korsningen väg 34/1123, Vreta Kloster socken,
Linköping kommun, Östergötland

Särskild arkeologisk utredning etapp 1 & 2

Rapporter från Arkeologikonsult 2008:2244

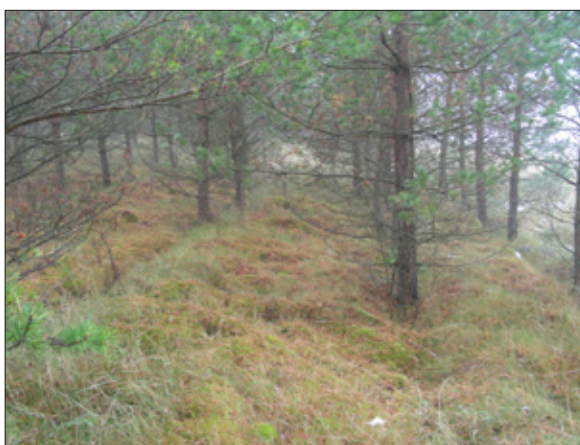
Figur 5. Foto från Ö på tallplanteringen och planteringsfåror.

Schakt 1-5 ligger i en tallplantering mellan ett öppet sandtag och väg 1123. I figur 5 visas spår av markberedningen inför planteringen vilken har resulterat i djupa fåror. Schakt 1, 2, 3 och 5 uppvisar alla spår att markberedningen gått djupt. Förutom fåroarna är marken omörd, i vissa fall med asfalt ned på 50 cm djup (se figur 6). Om ytterligare fornlämningar, förutom den borttagna RAÄ 62, funnits i området är dessa förstörda. Vid schakt 4 upp-

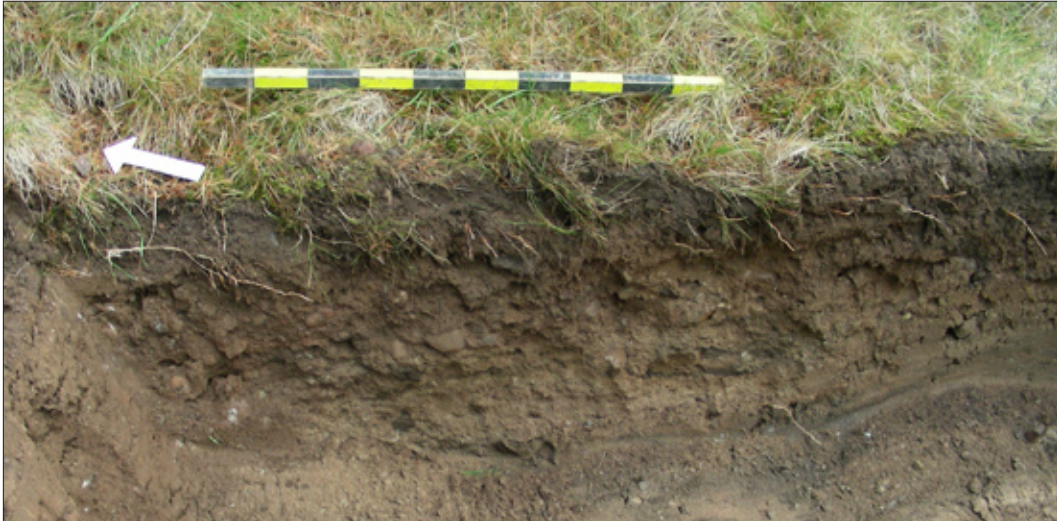
Figur 6. Foto från V på schaktväggen i schakt 3. Förutom planteringsfårorna var området stört av markberedning ned till ett djup på 0,5 m.

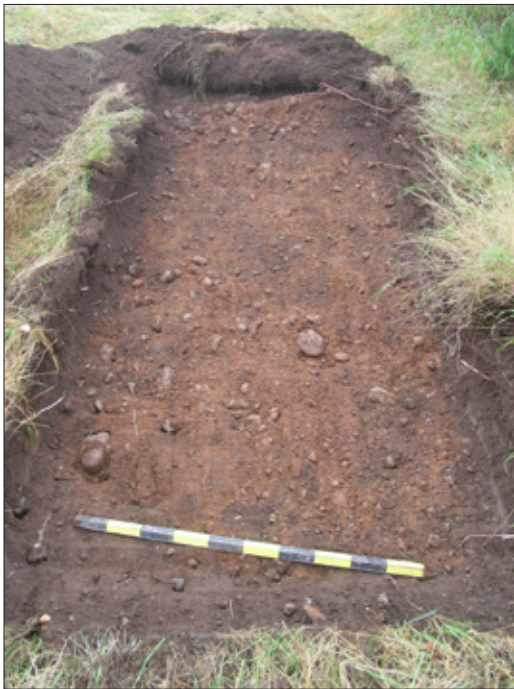
Figur 8. Foto från sydost över schakt 10. En ostörd åshorizont framkom på ca 15 cm djup. Inga anläggningar påträffades i schaktet.

I schakt 8-11 påträffades den ursprungliga åsen ostörd på ett djup av cirka 20 – 30 cm. De flesta schakt var tomma på anläggningar och de enda fynden som påträffades i den borttagna horisonten var av sent datum, såsom tegel och porslin. I figur 8 visas schakt 10. Det enda schaktet med anläggningar var schakt 8, se figur 9. Eftersom inga möjligheter för att datera anläggningarna syntes i ytan så undersöktes samtliga. I figur 10 visas A101 i sektion. Tegel påträffades i fyllningen i A 101 och A 103. Eftersom alla tre anläggningar är väldigt lika i fyllning så antogs att även A 102 har en sen datering.

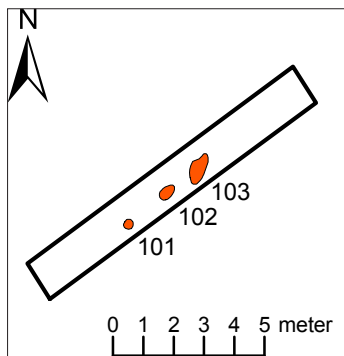
Figur 9. Schaktplan över schakt med indikationer nordväst om korsningen. Skala 1:250.

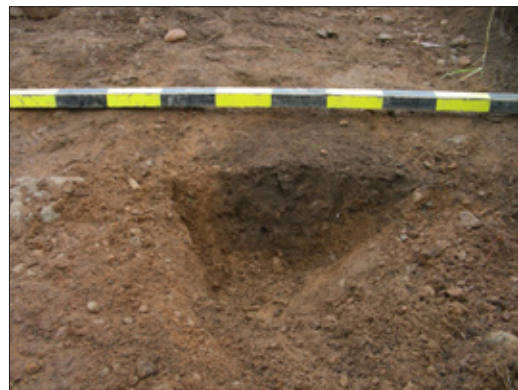
Figur 10. Anläggning 101. Sett från SV.

| Anläggning | Schakt | Anl typ | L, B, D (m) | Beskrivning |
|---|---|---|---|--|
| 101 | 8 | Stolphål | 0,4 x 0,4: 0,2 | Stolphål med tydlig nedgrävningskant. Fylld med gråbrun sand. Tegel |

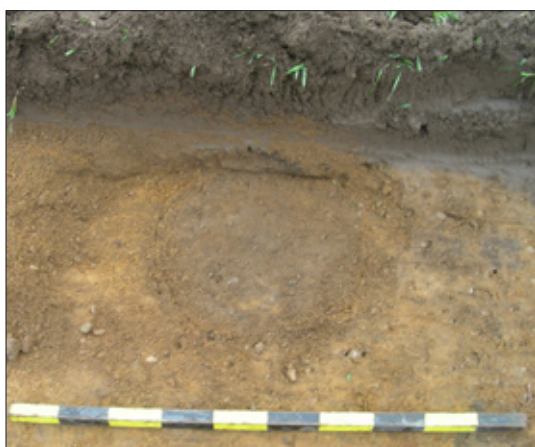
Figur 12. Anläggning 104. När anläggningen snittades påträffades fragment av tegel. Sett från SO.

| Anläggning | Schakt | Anl typ | L, B, D (m) | Beskrivning |
|---|---|---|---|--|
| 104 | 13 | Stolphål | 0,4 x 0,4: 0,2 | Stolphål med tydlig nedgrävningskant. Fylld med brun sand. Tegel/br. lera |

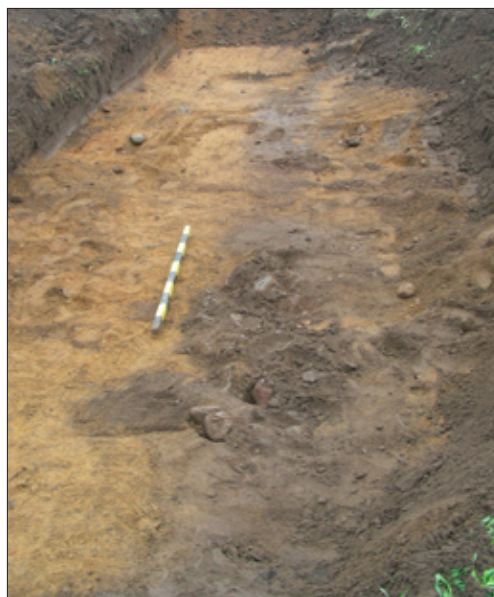
Figur 13. Anläggning 106. Stenfyllt dike. I fyllningen påträffades rödgods. Sett från NO.

| Anläggning | Schakt | Anl typ | L, B, D (m) | Beskrivning |
|---|---|---|---|--|
| 106 | 13 | Dike | | Stenfyllt dräneringsdike. Rödgoods |

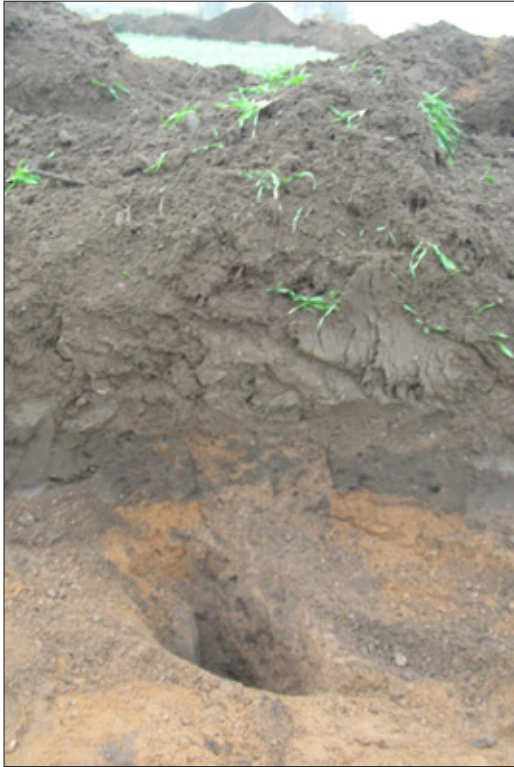
Figur 14. Anläggning 111. I schaktväggen ser man att stolphålet skär igenom ett lager som ligger under plogdjupet. I lagret påträffades asfalt och har troligen tillkommit när täktgropen (A113) fylldes igen.

| Anläggning | Schakt | Anl typ | L, B, D (m) | Beskrivning |
|---|---|---|---|--|
| 111 | 17 | Stolphål | 0,3 x 0,3 | Stolphål med tydlig nedgrävningskant. Anläggningen skär ett lager med asfalt som syntes under ploglagret. Lagret är förmodligen kopplat till A 113 |

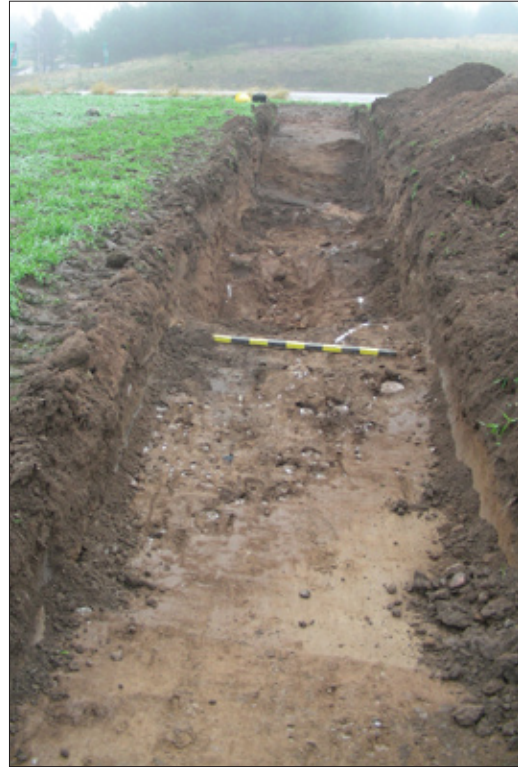
Figur 15. Anläggning 109. Igenfylld täkt. I fyllningen till täktgropen påträffades bland annat järnskrot, asfalt, obränt trä och porslin. Sett från SV.

| Anläggning | Schakt | Anl typ | L, B, D (m) | Beskrivning |
|---|---|---|---|--|
| 109 | 16 | Grop | | Igenfylld täktgrop. Hör troligen ihop med A 113. Järn, tegel, asfalt |

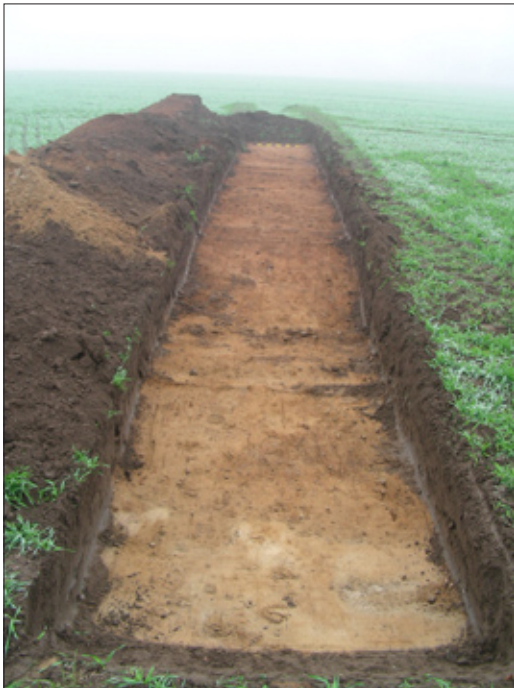
Figur 16. Foto från SV över schakt 12.

var det möjligt att här har legat en boplats. Närheten till de undersökta stensättningarna vid RAÄ 64 antydde att här kunde det finnas fler stensättningar. Tio schakt (schakt 12-21) undersöktes, se figur 11. Alla anläggningar som påträffades kunde dateras till historisk tid (tegel och/eller rödgods) eller till modern tid (järnskrot och asfalt). I figur 12-15 visas flera anläggningar som alla daterats till sen tid. Anläggning 109 och anläggning 113 är en igenfylld sandtäkt. I igenfyllnadsmassorna påträffades järnskrot och asfalt. Foto på schakt 12 och 18 visas i figur 16-17.

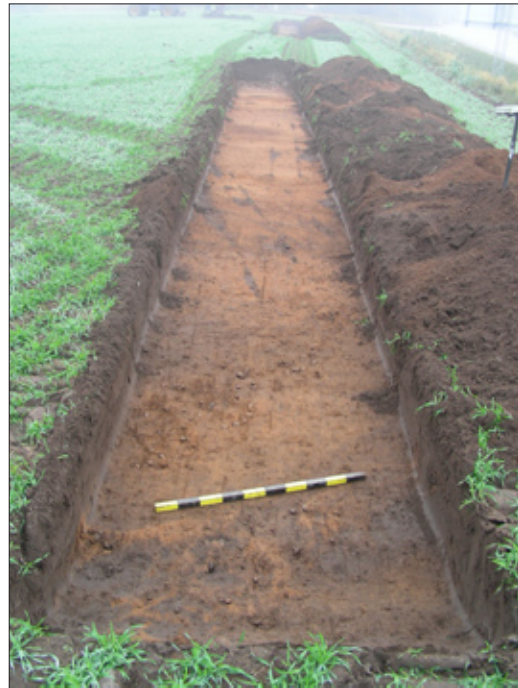
Figur 17. Foto från NO över schakt 18.

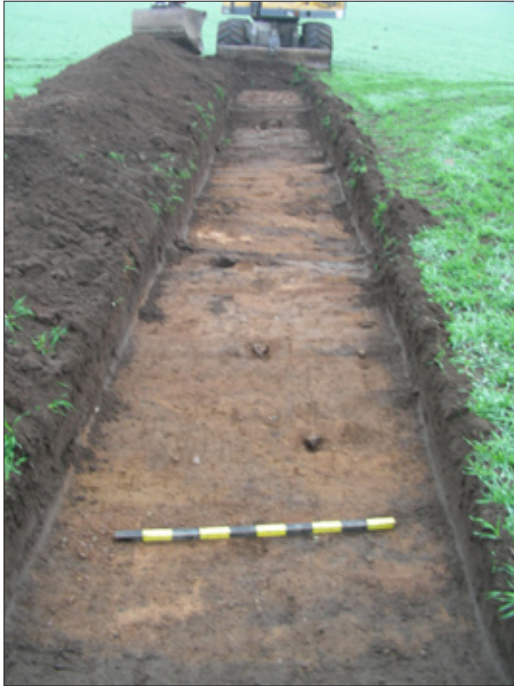
Figur 18. Foto från N över schakt 21. Längst bort syns mörkfärgningen efter packningen från den äldre vägbanken.

I schakt 21 (figur 18) påträffades en vägbank som kan härledas till en äldre vägsträckning som visas på den rektifierade häradskartan i figur 19.

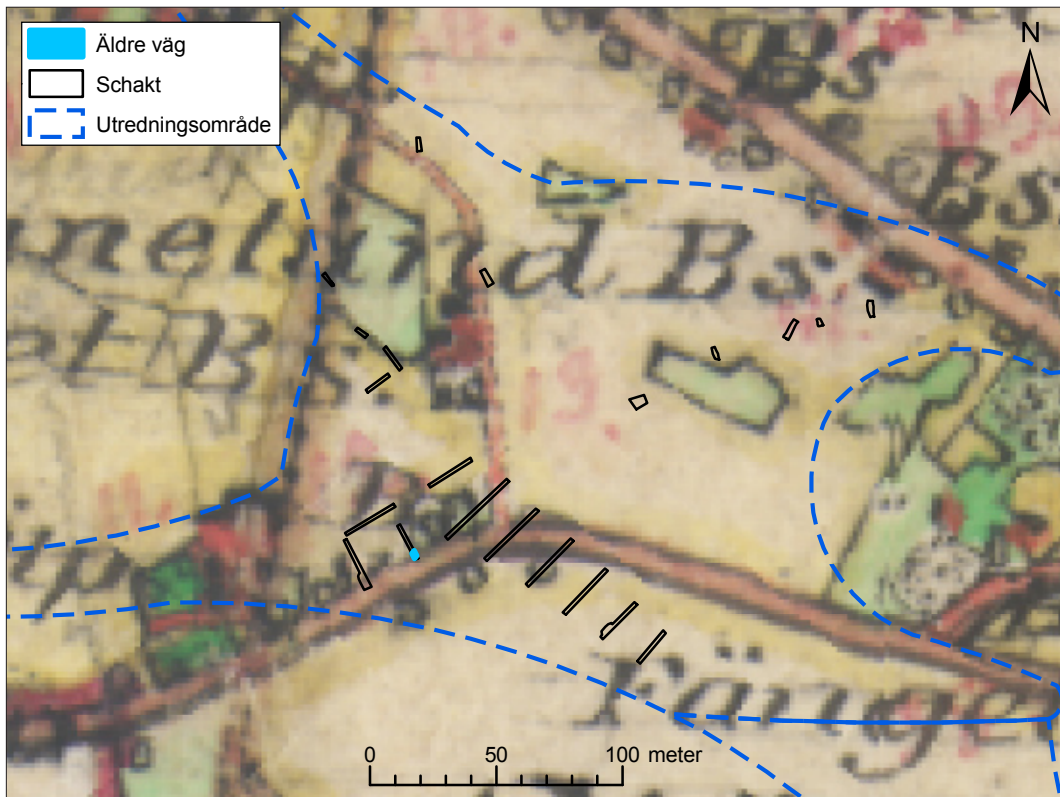
Figur 19. Utsnitt ur häradskartan med utredningsschakten och utredningsområdet. Vägbanken i schakt 21 stämmer överens med den äldre vägsträckningen. Skala 1:3 000.
