UV ÖST RAPPORT 2007:33

ARKEOLOGISK SLUTUNDERSÖKNING

Herstadbergs säteri - färdväg och gårdsplan

RAÄ 146 och 147, bytomt och färdväg
Herstadberg säteri, Herstadberg 9:1
Kvillinge socken, Norrköpings kommun
Östergötland

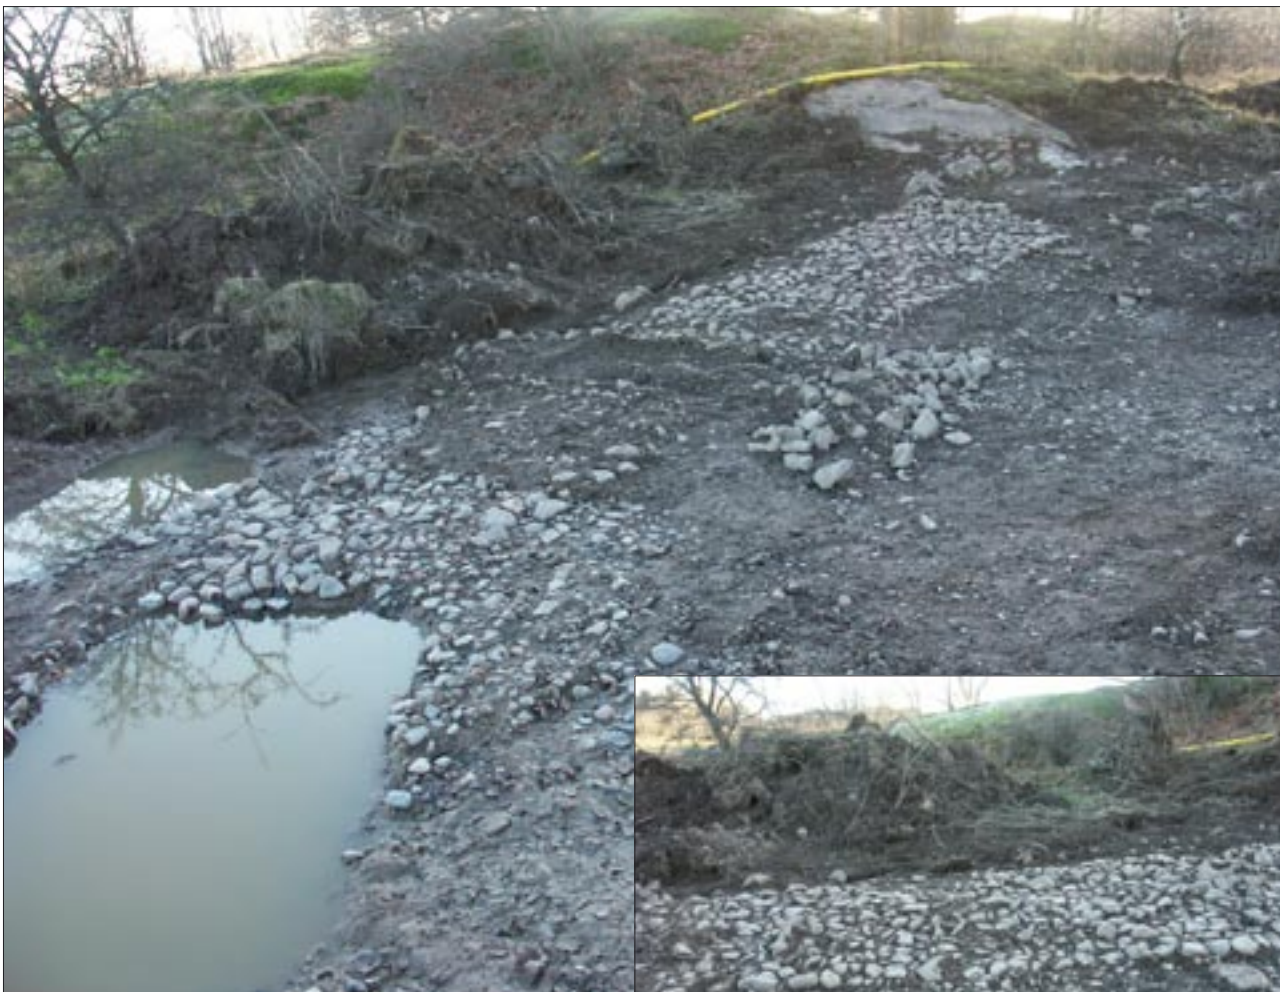
Fig 4 (ovan). Foto på den stenlagda vägen, som undersöktes med en sektion (mitten av bilden). Foto från norr av Anders Kraft.

Fig 5 (t h). Foto på vägens norra kant. Lägg märke till hur vällagd kanten är. Foto från nordväst av Anders Kraft.

Vägkonstruktionen schaktades fram och dess förlängning löpte i sydvästlig riktning. Efter cirka tio meter vek den stenlagda vägen av västerut och efter ytterligare tre meter, åt nordväst. Packningen handrensades och borstades för att konstruktionsdetaljer skulle framgå tydligare. Vägens stenläggning var mycket vällagd, inte minst syntes detta på kantmarkeringen som var mycket jämn (se fig 4 och 5). Kantstenarna var något större i storlek jämfört med packningens material.

I mitten av det framrensade vägpartiet grävdes en sektion om 2,7x1,5 meter för att undersöka vägens uppbyggnad. Vägen var omkring 2,2 meter bred och uppbyggd med ett skikt sten, med 0,05–0,4 meter stora stenar. Under detta fanns en hårdgjord yta som tolkas utgöra den ursprungliga vägen som syns på 1697 års geometriska karta. Fyllningen innehöll tegel-fragment av något äldre slag och bestod av silt med inslag av mindre sten. Den fina stenläggningen uppkommer troligen som en förstärkning eller förbättring av vägen något senare, kanske under 1800-talet.

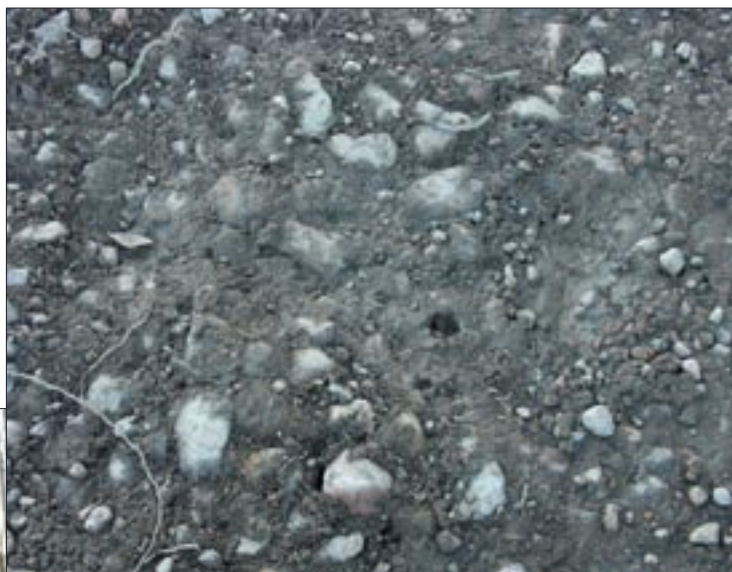
Fig 7 (nedan). Översikt på gårdsytan, som syns hitom trädgruppen, avgränsas av säteriets färdväg till vänster i bild. Foto från öst av Anders Kraft.

Norr om den framtagna färdvägen, schaktades en yta upp där en förmodad gårdsplan påträffades vid förundersökningen. Det som fanns kvar av gårdsplanen bestod av en hårdjord yta som var grusig och belagd med mindre stenar och enstaka större stenar, 0,03–0,2 meter stora (se fig 7 och 8). Ovanpå gårdsytans packning fanns ett skikt omkring 0,05 m tjockt, vilket bestod av ett grått grusigt lager med enstaka sentida fynd. Tydligt har både färdväg och gårdsyta täckts över med utfyllnadsmaterial under 1800- och 1900-talen. Den enda skillnaden var att gårdsytan var belagd med ett jämnt täcke av grus vilket inte fanns över det framtagna vägpartiet. Detta indikerar troligen att gårdsytan fortsatte att användas en kort period efter att man hade upphört använda vägen. Gårdsytan förstärktes då vid tillfälle med ett vattengenomsläppligt gruslager. Det som talar för en sådan tolkning är att humus- och torvskiktet var mycket tunnare över gårdsytan, men var något tjockare över vägpartiet och marken söder om vägen.

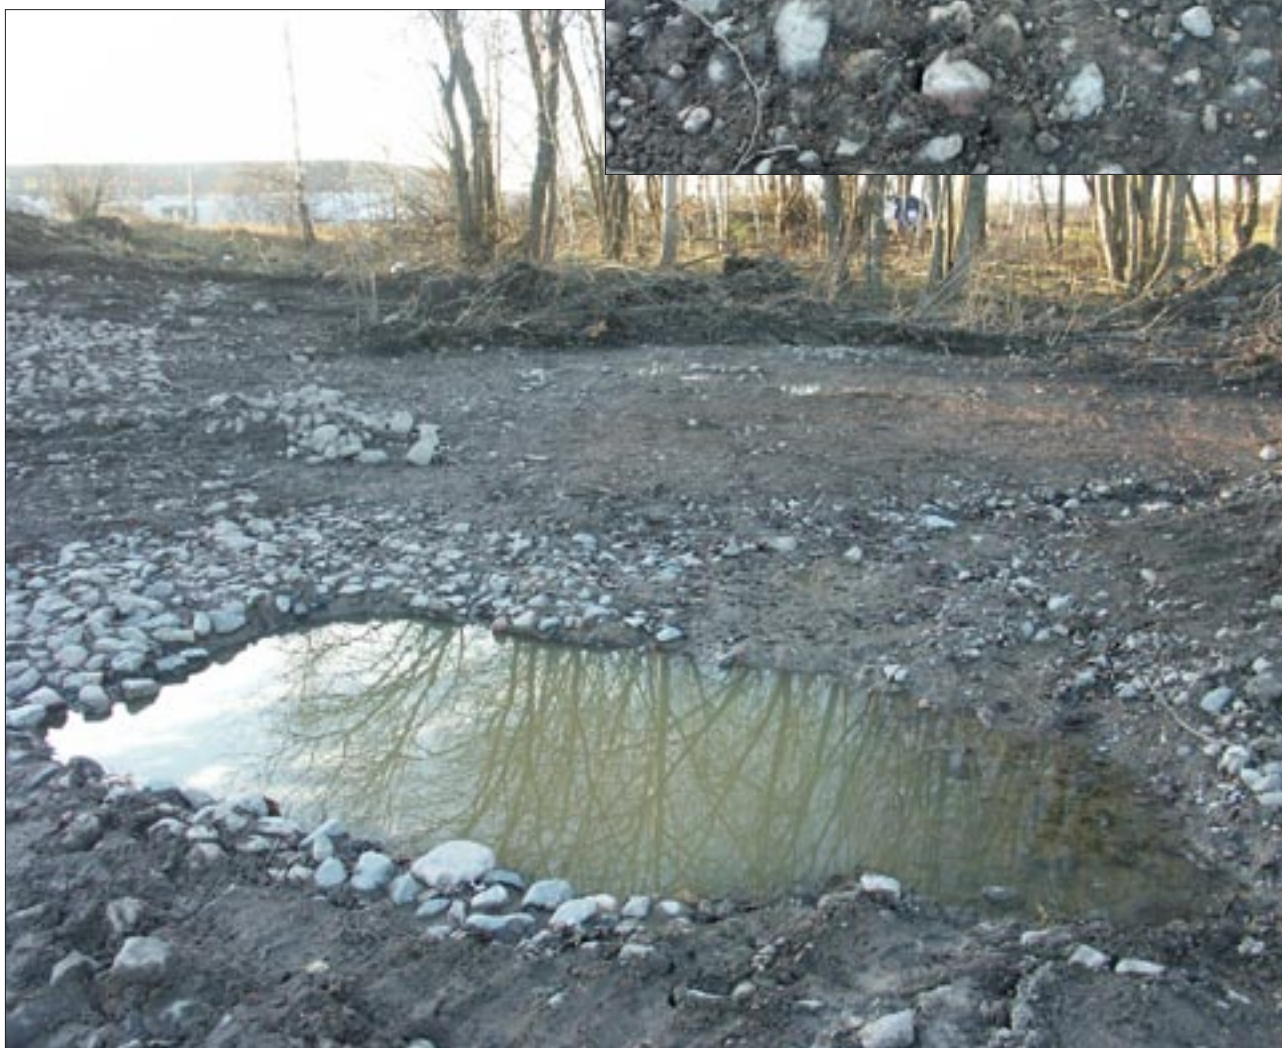
Fig 8 (t h). Strukturen på gårdsytan med något finare stenmaterial. Gårdsytan förstärktes sannolikt vid senare tillfälle av ett tunt grått grusigt lager. Lodfoto av Anders Kraft.
