Rapport 2011:98

Arkeologisk förundersökning i form av antikvarisk kontroll

Fjärrvärme till Barrskogsvägen i Vikingstad

RAÄ 15

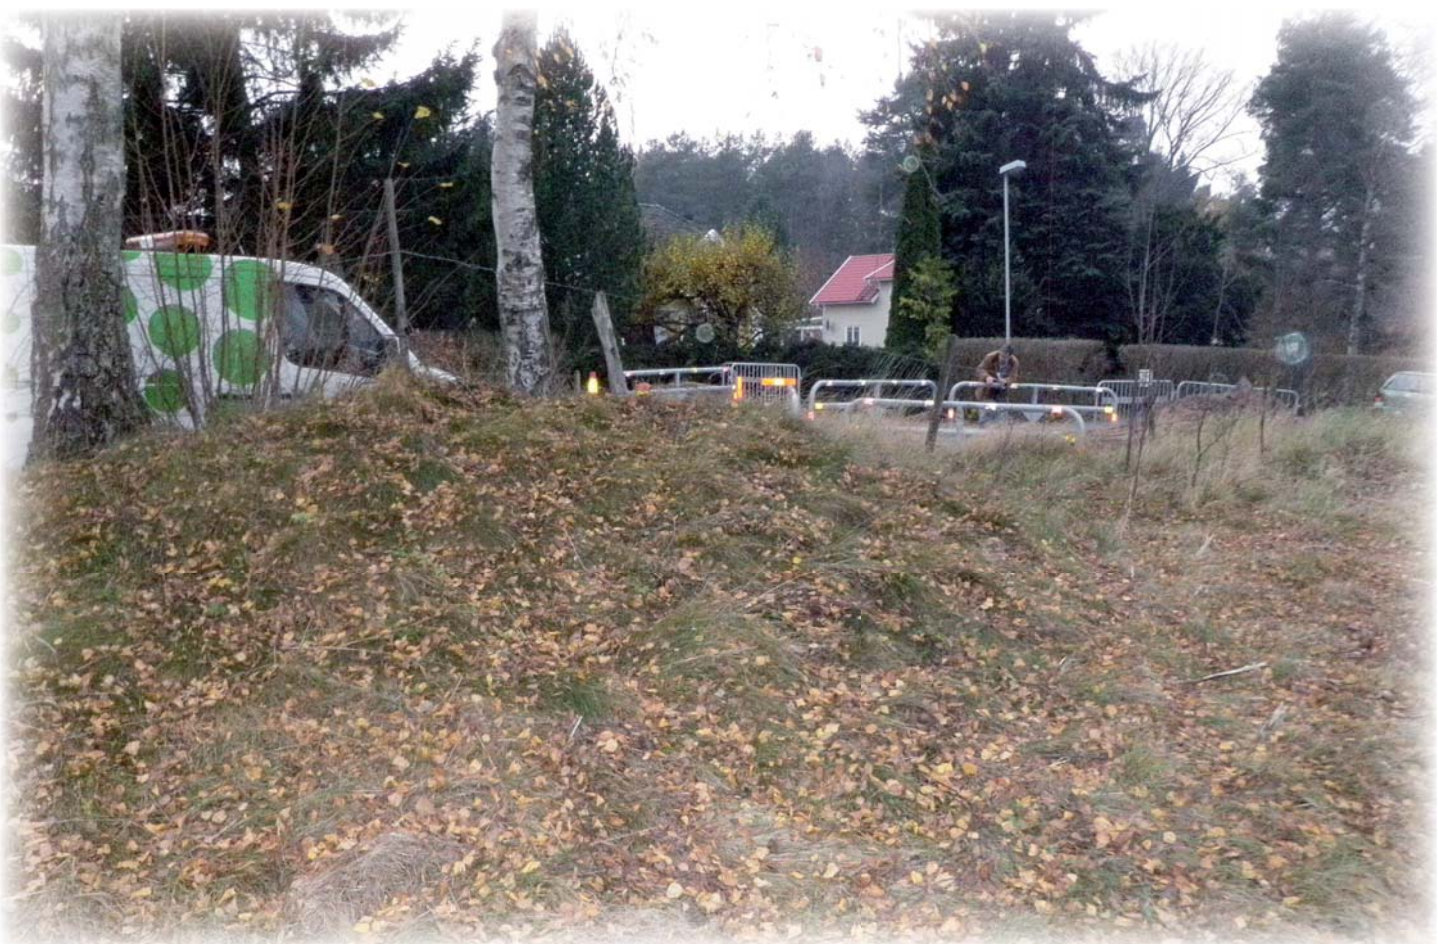
Omslagsbild: Två av högarna på den vikingatida delen av gravfältet RAA 15 är klyvda av Barrskogsvägen. Högen framför Linköpings kommuns bil är halv medan det av högen till höger om denna (synlig intill staketet) återstår mindre än 25%. Bild Olle Hörfors 2011.

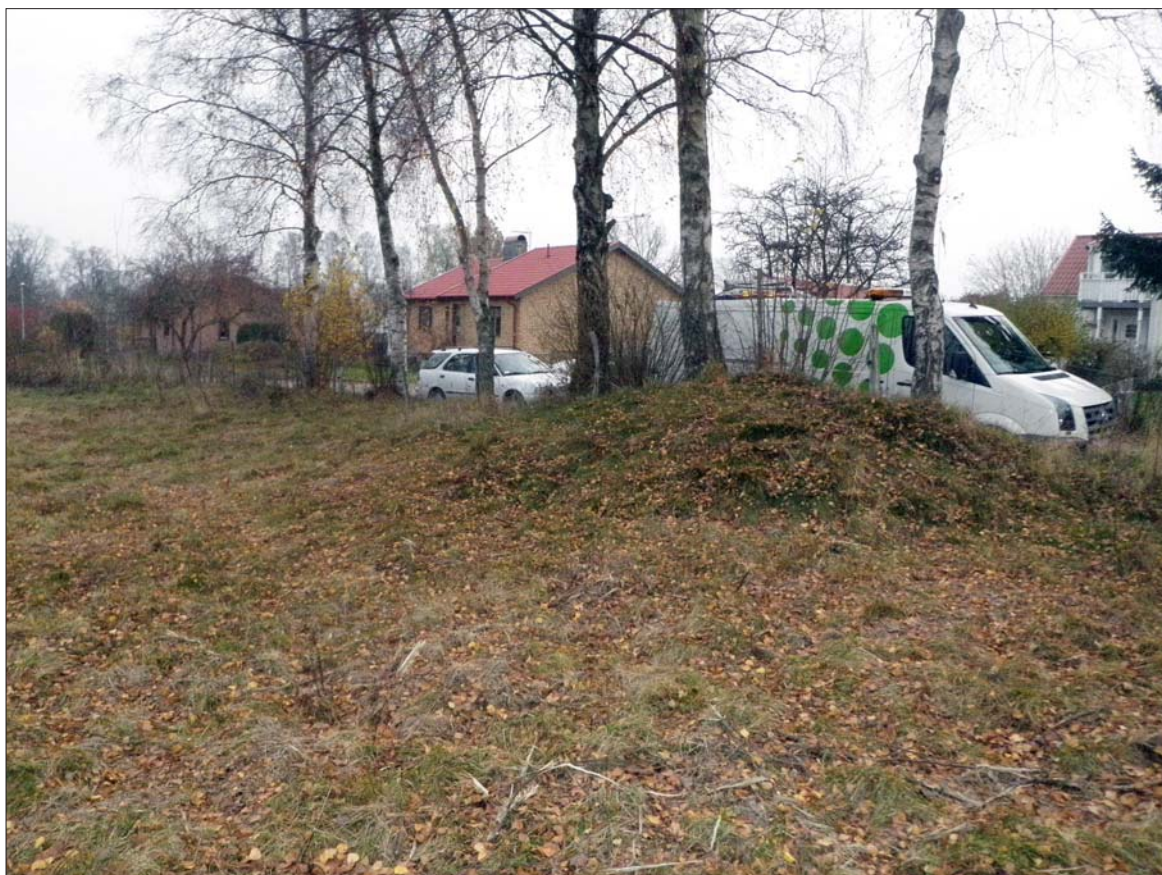
Figur 3. Gravhöj klyvd av Barrskogsvägen. Ungefär halva högen återstår. Foto Olle Hörfors, 2011.

stora och 0,5 m höga. Minst två av högarna är skadade av Barrskogsvägens dragning och av dessa, båda belägna direkt intill schaktet vid den aktuella förundersökningen, återstår bedömningsvis cirka 50% respektive 25% av den ursprungliga utbredningen.

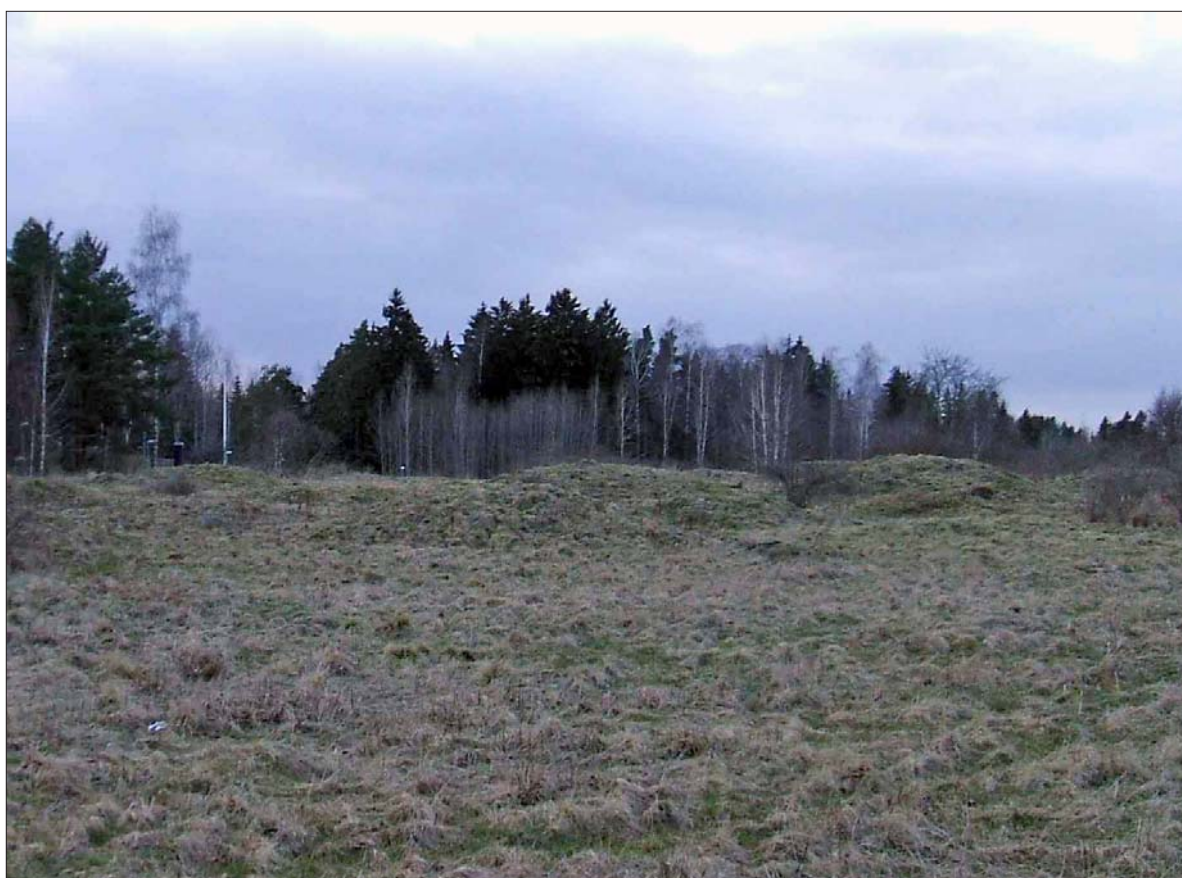
Figur 4. Den vikingatida delen av gravfält 15 består av tydliga högarna. Barrskogsvägen ligger i vänster utkant av bilden. Foto Olle Hörfors, 2006.

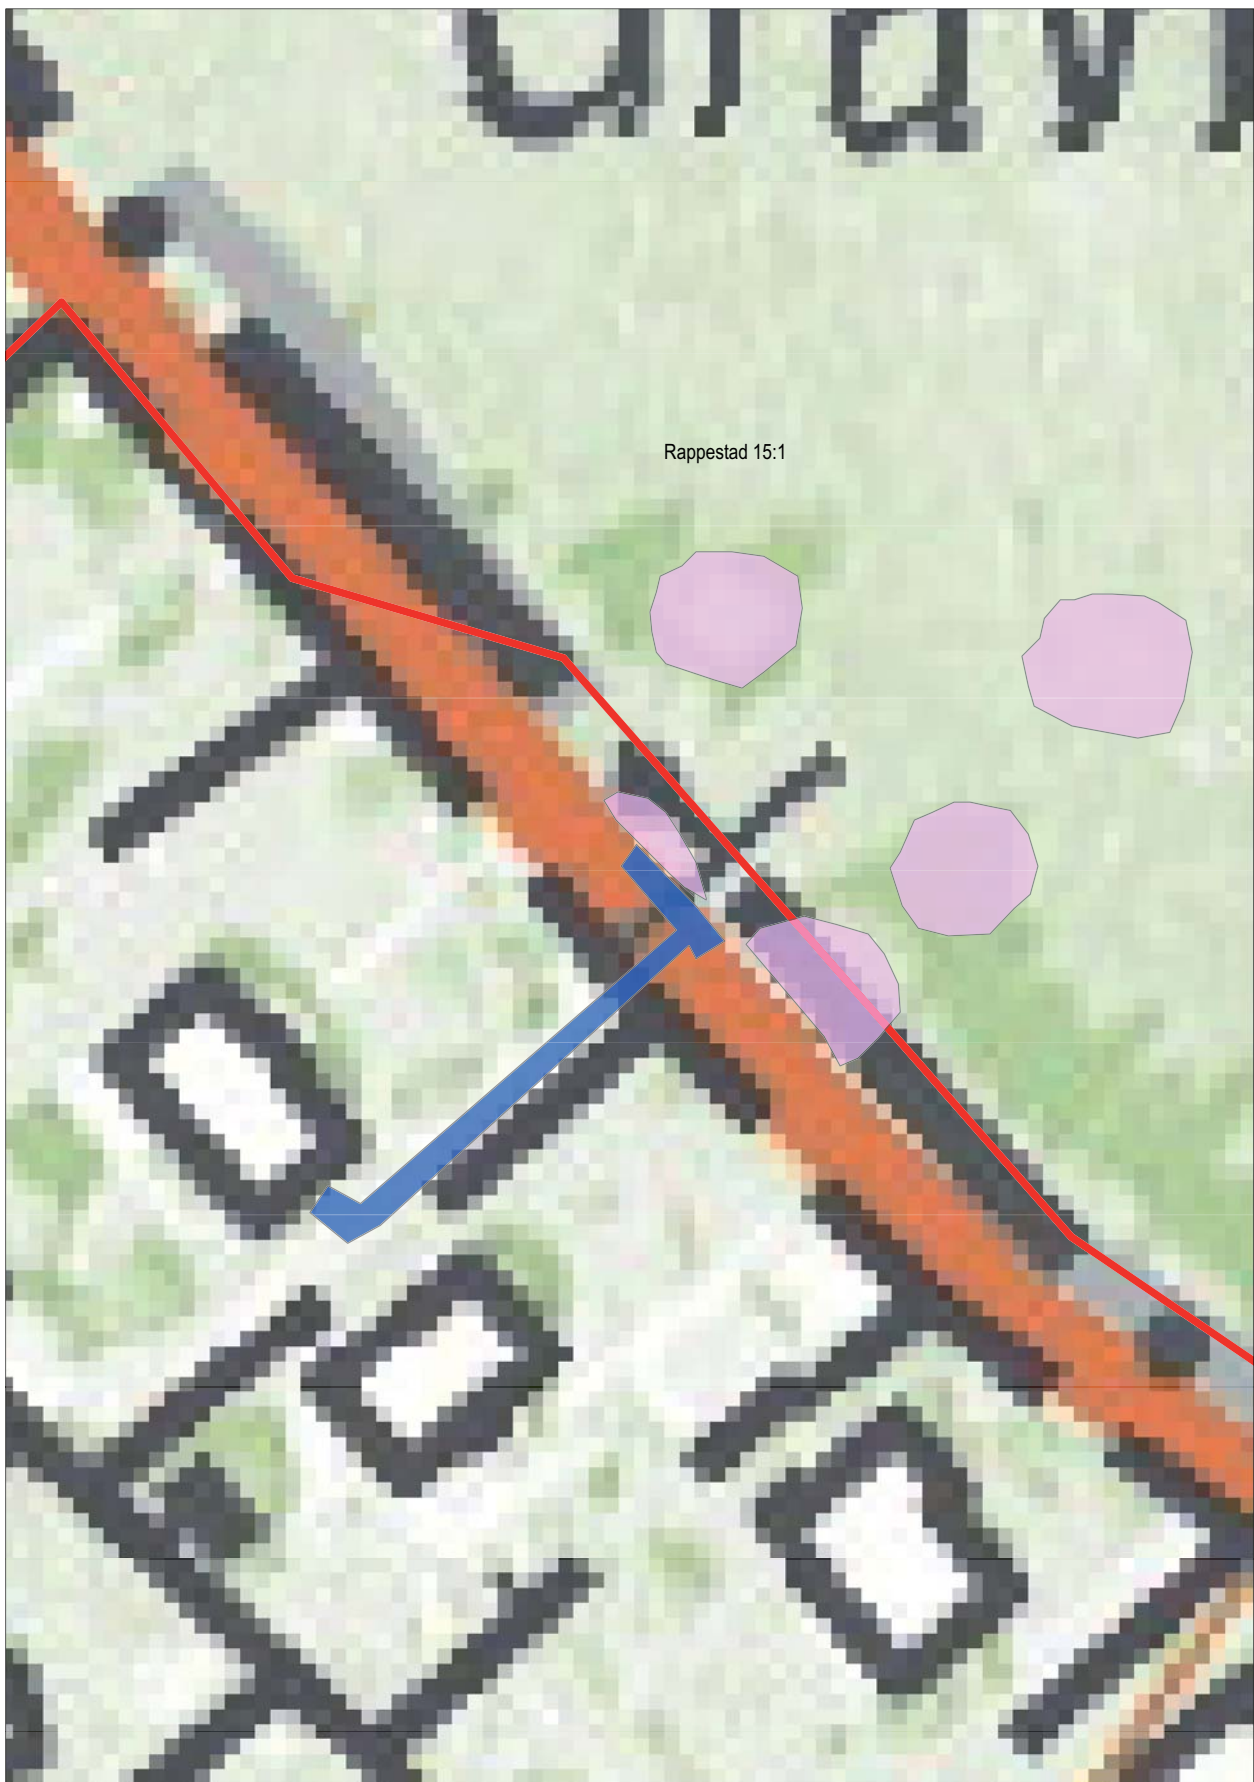
Fjärrvärmeschaktet utgick från bostadshusets södra gavel och var 5 + 25 m långt och 1 m brett. I Barrskogsvägens nordöstra del, där anslutningen skulle ske, grävdes ett 1,5 m brett och 5 m långt schakt ned till befintlig fjärrvärme. Sistnämnda del av schaktet låg endast några decimeter från den gravhög som skadats till stora delar av framdragningen av Barrskogsvägen. Inga bevarade lager från denna gravhög kom dock att beröras. De schaktmassor som delvis lades upp över högens kant ut mot gatan kunde också senare tas bort utan att markytans grässvål skadades.

Figur 5. Utdrag ur digitala Fastighetskartan med schakt (blå) och gravhögar (rosa) markerade Skala 1:500.

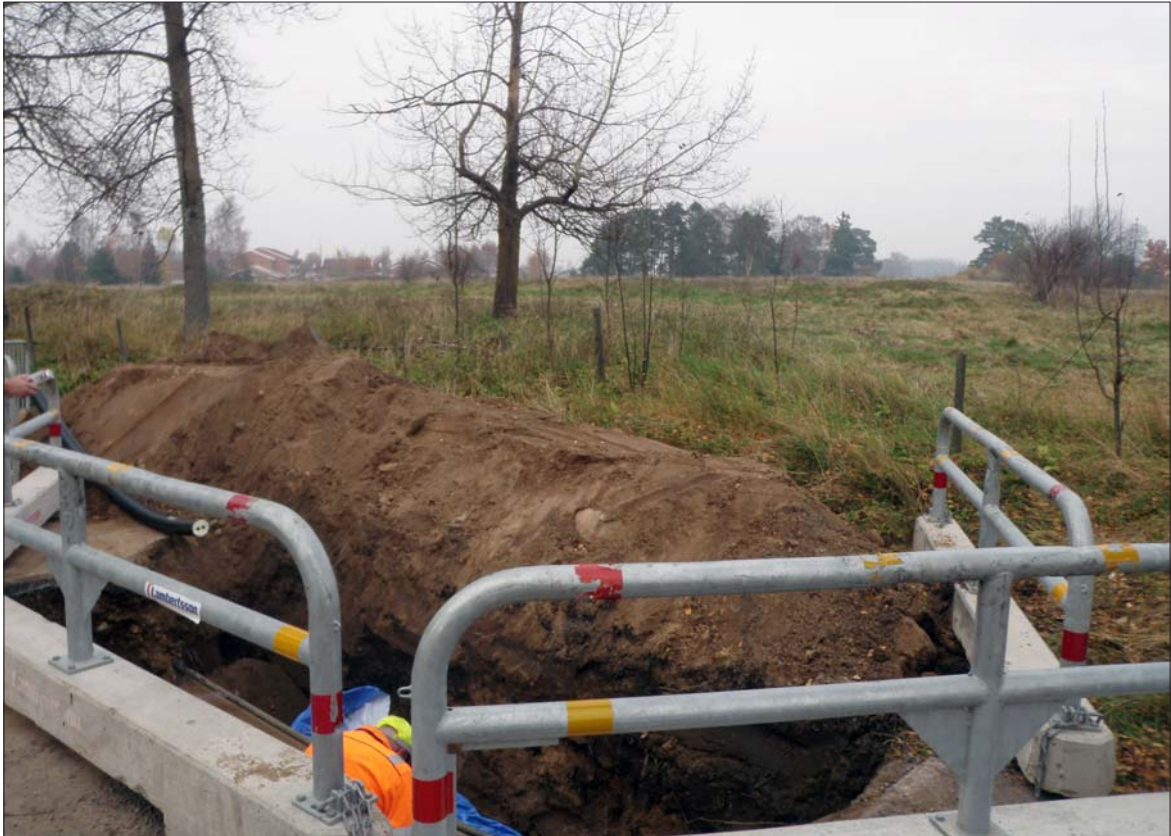
Figur 6. Anslutningsschaktet i gatan. Dumpmassorna ligger över den till ca 25% bevarade gravbögen. Massorna kunde tas bort utan ytterligare skador på gravbögen. Foto Olle Hörfors, 2011.

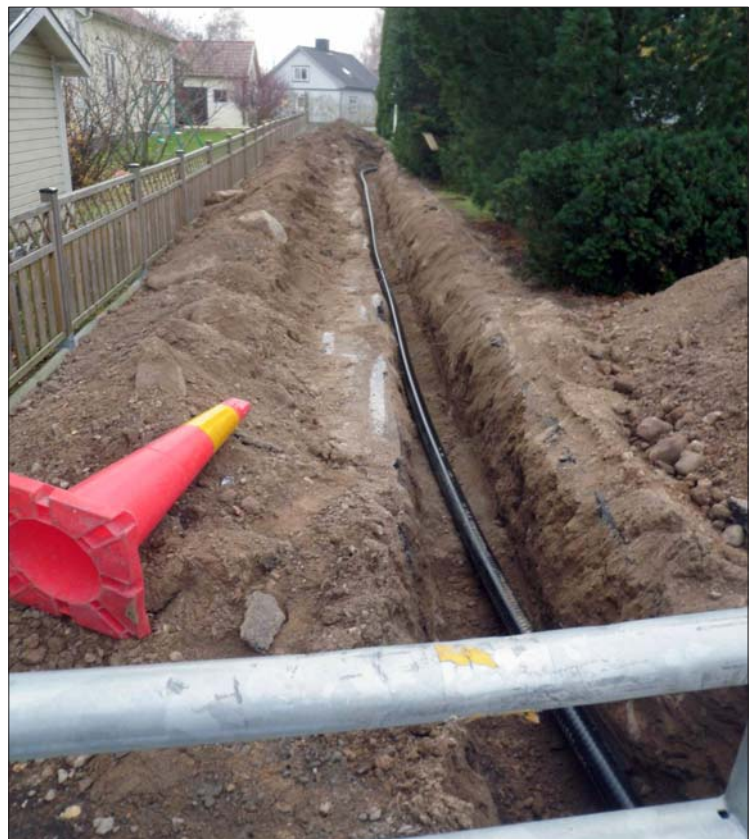
Figur 7. Schaktet i tomtmarken. Foto Olle Hörfors, 2011.
