UV ÖST RAPPORT 2006:2  
ARKEOLOGISK FÖRUNDERSÖKNING

## Vreta kloster

### - tre mindre undersökningar AD 2005

RAÄ 50  
Vreta klosters socken  
Linköpings kommun  
Östergötland

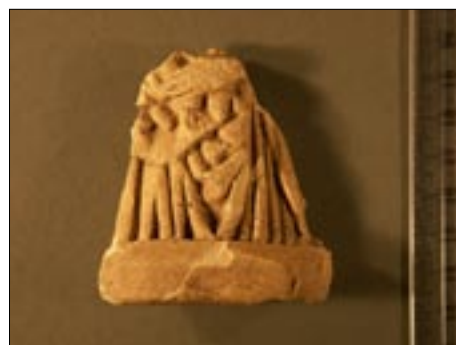
Fig 6. Skulpterat fragment av bränd lera.  
Foto RAÄ, UV Öst.

Vid undersökningen fick undertecknad tillfälle att dokumentera ett lösfynd som hittats vid grävningsarbeten för en tid sedan vid byggande av en altan väster om klockaregårdens huvudbyggnad. Det rör sig om ett litet *skulpterat fragment* av någon sorts ljus bränd lera (fig 6). Fragmentet omfattar nederdelen till en liten skulptur, med rikt veckad fotsidklädnad, med i mitten strutformade och sk knittriga veck, som kan tyda på en datering till 1300- eller 1400-talet. Fragmentet hade hittats tillsammans med en järnkniv av allmänt medeltida datering. Fyndomständigheterna gör det vanskligt att uttala sig om föremålets betydelse, men det ligger ändå nära att anta att det kan röra sig om föremål från klostret som förts ut, möjligen tillsammans med gödsel, ut i trädgården. Sammantaget tycks dessa lösfynd tillsammans med kulturlagerbilden inom klockaregården bekräfta bilden av att området utnyttjats för trädgårdsodling under senmedeltiden.

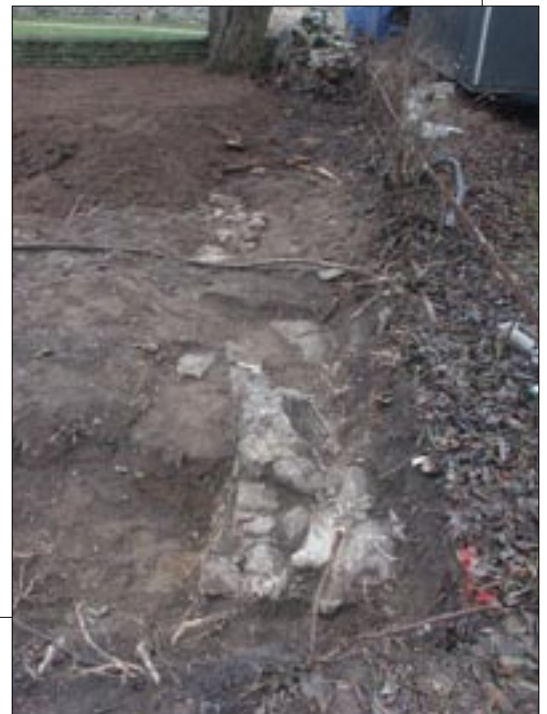
Fig 10. Område nr 3, schakt 1, murad konstruktion, från öster. Foto RAÄ, UV Öst.

I schakt 1 (fig 9, 10) hittades delar av en murad konstruktion, bestående av en 2 m lång mur i minst två skift, murad med kalkbruk av äldre typ och tydlig godsida mot söder. Möjligen har denna fortsatt även västerut, där det framkom ytterligare stenar, dock utan kalkbruk. Ålder och karaktär av denna konstruktion är oklar. Stratigrafiskt befann den sig dock under det recenta humuslagret och över ett lager med sandig humus. Under detta fanns spår av ytterligare verksamhet i form av kalkflis och därunder ett homogent lager sandig humus som tolkats som ursprunglig marktopografi.

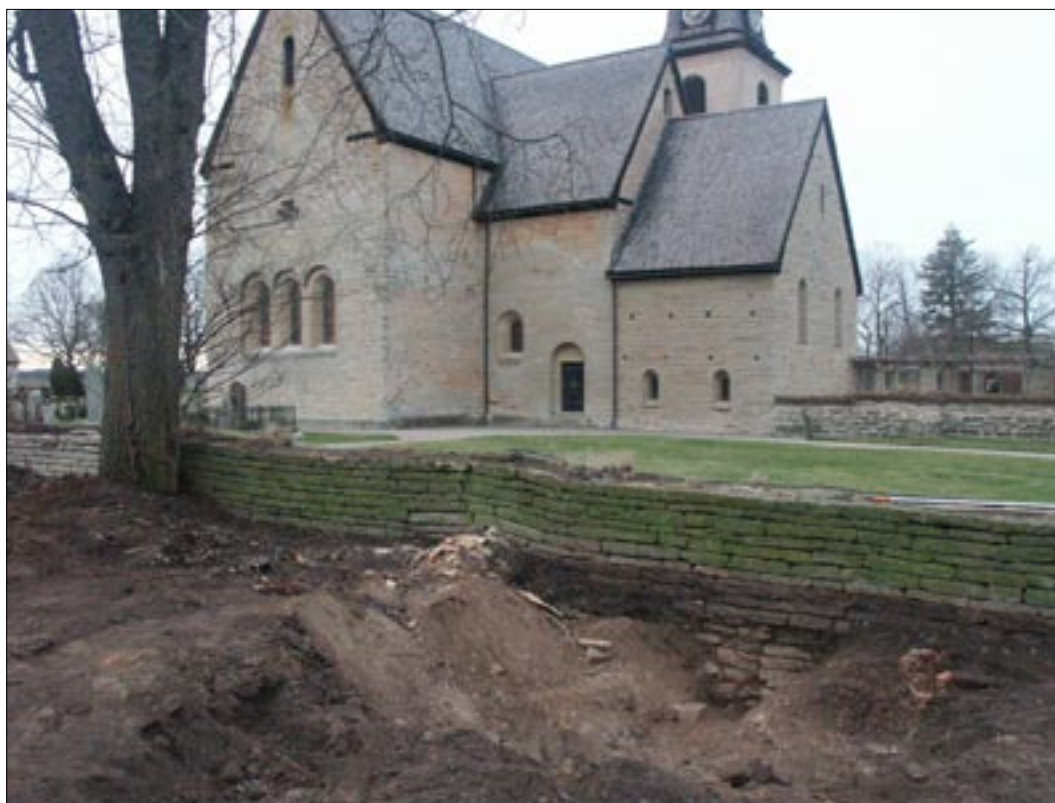
Fig 12. Område nr 3, schakt 4, stenmur på kyrkogården. Foto RAÄ, UV Öst.

Av schakt 4, invid den västra muren (fig 11–13), framkom att dagens kalkstensmur är belägen ovan en äldre mur, sannolikt identisk med den äldsta kyrkogårdsmuren. Stratigrafin inom undersökningsytan har liknande karaktär i schakt 1, 2 och 4. Sam-

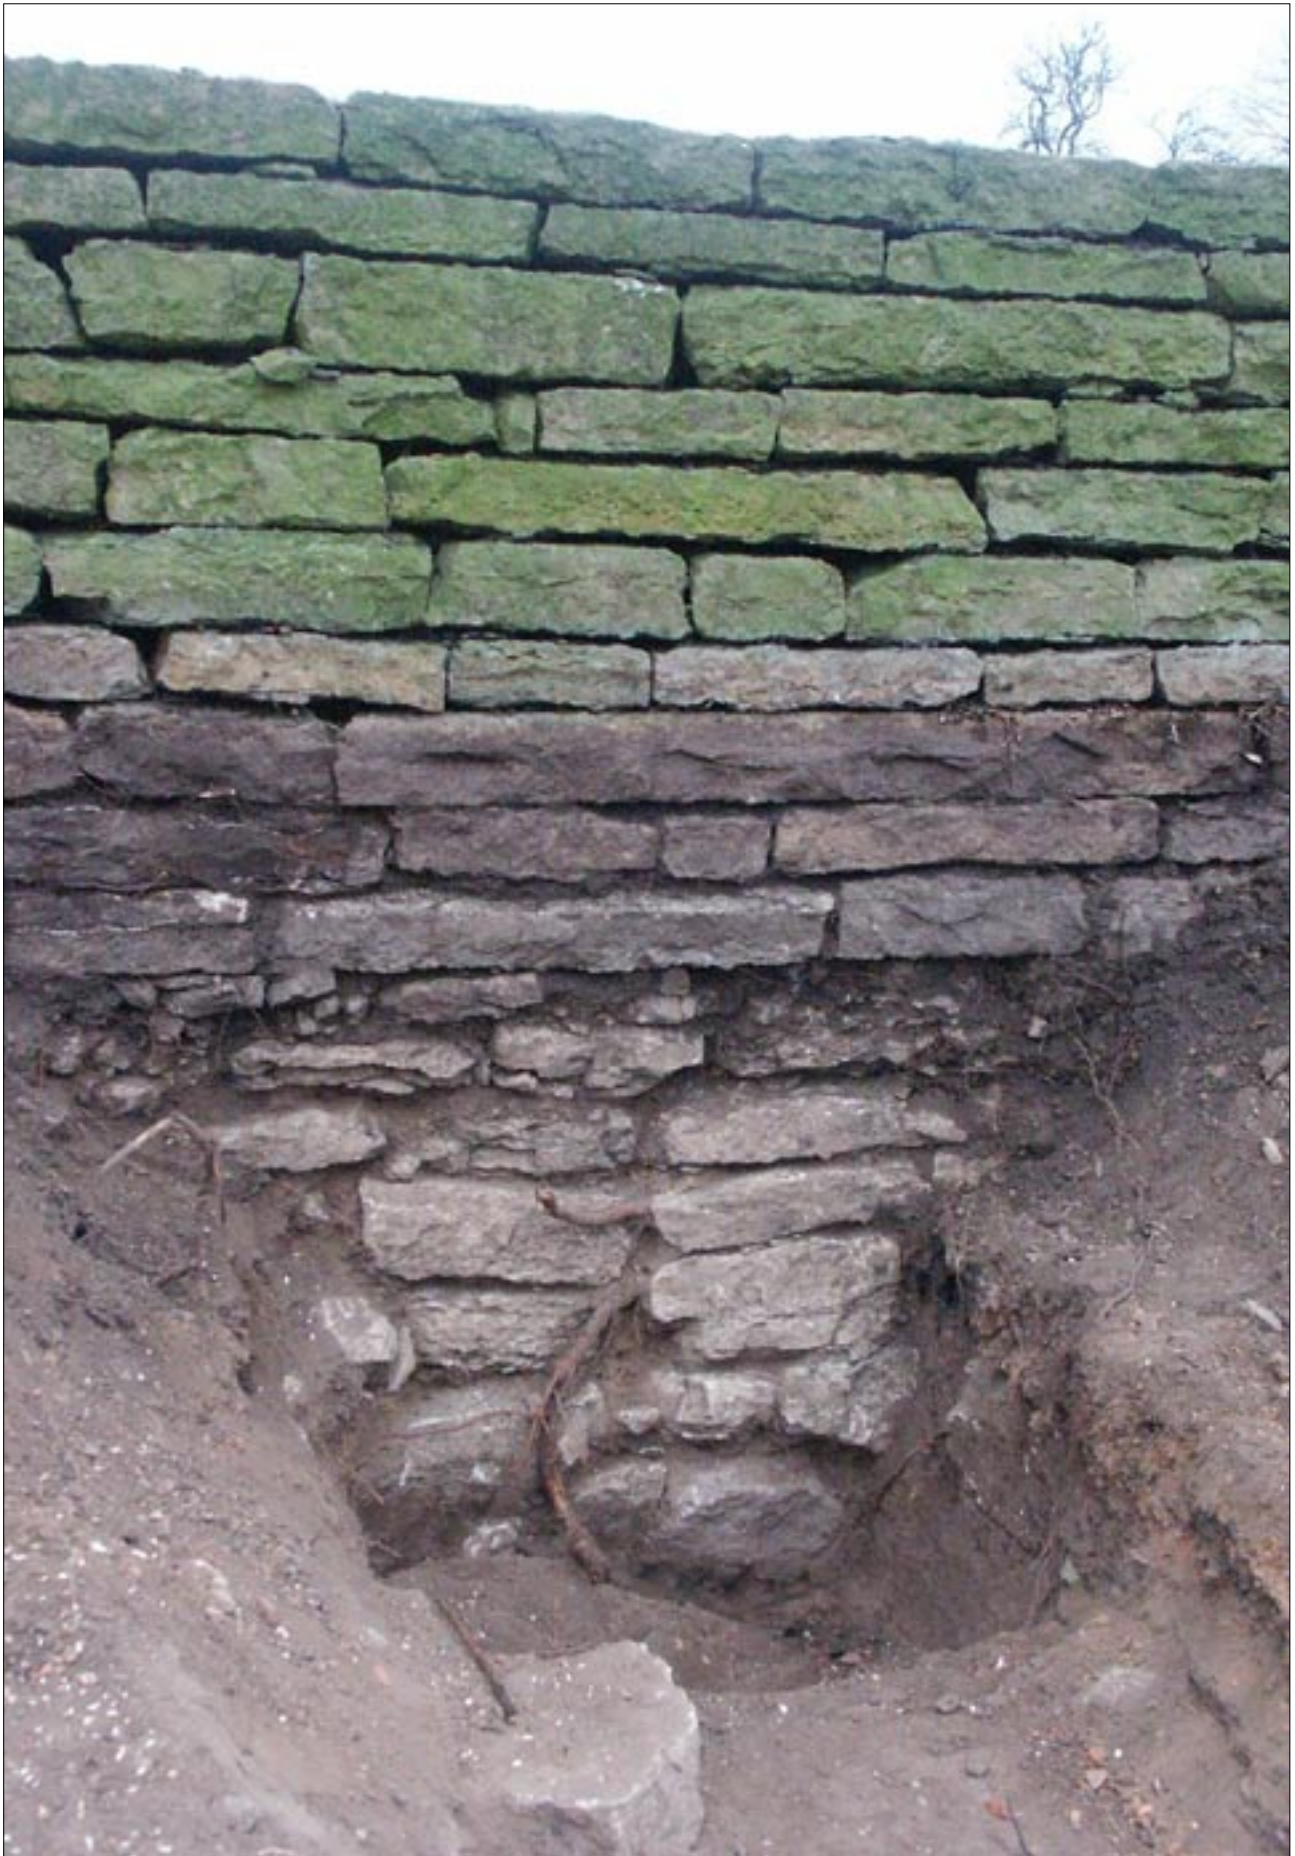
Fig 13. Område nr 3, schakt 4, i botten rester efter äldsta kyrkogårdsmuren, övre delen uppbyggd under 1900-talet (?). Foto RAÄ, UV Öst.
