UV ÖST RAPPORT 2006:3

ARKEOLOGISK SLUTUNDERSÖKNING OCH MURVERKSDOKUMENTATION 2004

Landeryds kyrka

Landeryds församling
Linköpings kommun
Östergötland

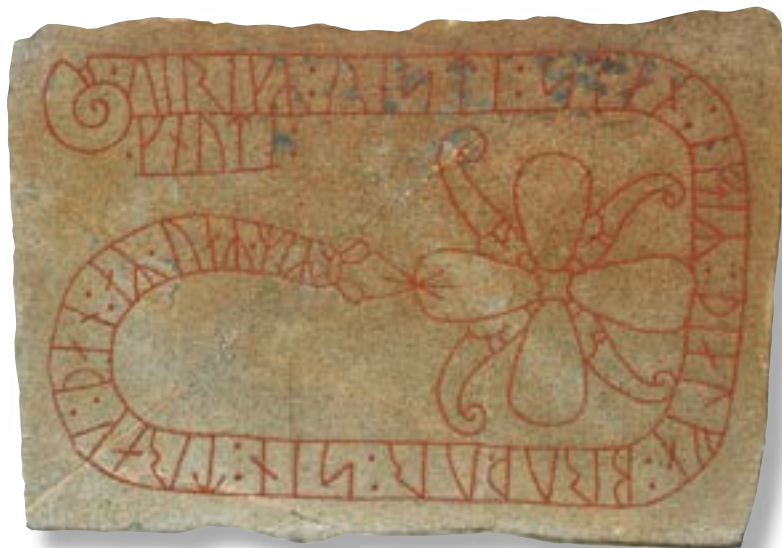
Fig 2. Runsten sekundärt inmurad i tornets södra mur.
Foto RAÄ UV Öst.

År 1995 genomförde Östergötlands länsmuseum en förundersökning inför en utvidgning av kyrkogården omedelbart sydost om den gamla kyrkogården, varvid ett gravfält från järnålderns äldsta del i form av stensättningar kunde dokumenteras. I kyrktornets södra vägg finns en inmurad runsten som omtalar en man som var med Knut den stores vikingahär till England år 1015 (fig 2).

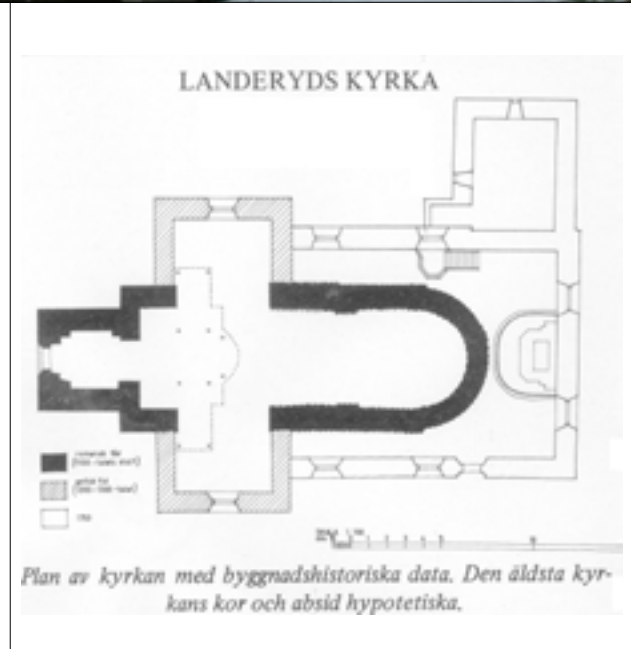
Fig 4. Landeryds kyrka, plan, efter Cnattingius 1984.

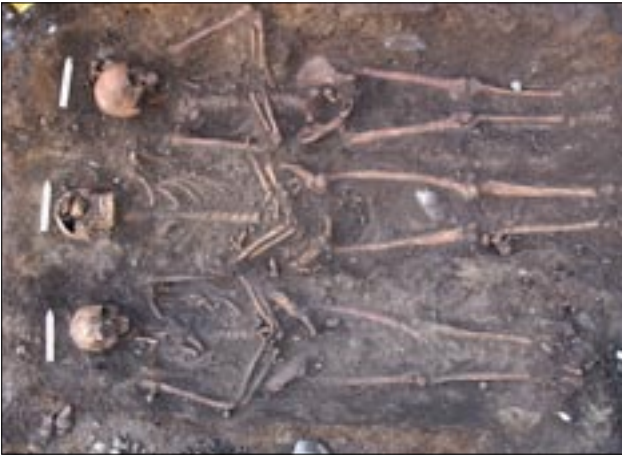
Fig 7. Gravarna 3, 2 och 1, norr om tornet. Foto RAÄ UV Öst 2004.

Ytan norr om tornet var totalt ca 27 m² och grävdes ner till den orörda sanden. Inom ytan hittades 7 gravar och 11 individer. I schaktets norra del hittades tre gravar intill varandra. Grav 2 antogs vara stratigrafiskt äldst medan grav 1 och 3 var sekundära i relation till grav 1. Grav 2 var skuren av dessa, på så sätt att båda överarmarna saknades. Grav 2 innehöll en man i 20–25 års åldern, grav 1 en man och grav 3 en kvinna.

Alla tre gravar låg utan kista, medan armställningarna varierade något. Den äldsta grav 2 har bedömts som en armställning typ B, enligt Redins typologi. Den var dock något svårbedömd, med fingerbenen liggande spridda över bäckenet. Underbenen bedömdes dock som vinklade ner mot bäckenet. Den yngre grav 1 har en tydlig armställning typ C, med underarmarna tydligt vinklade medan grav 3 bedöms som en tydlig typ B. Enligt Redins relativa kronologi och de tidigare undersökningar som genomförts av

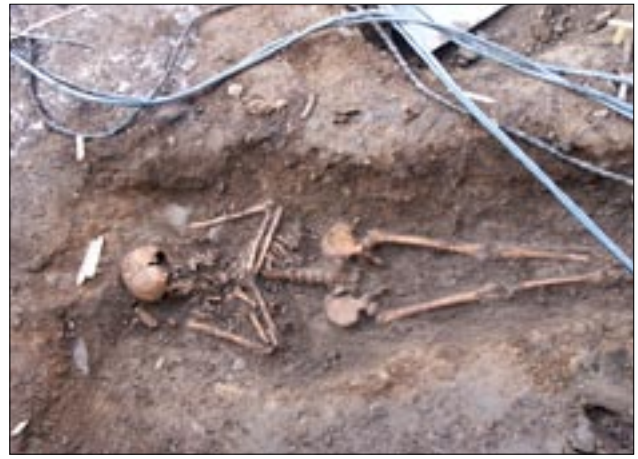
Fig 8. Grav nr 4 norr om tornet. Foto RAÄ UV Öst 2004.

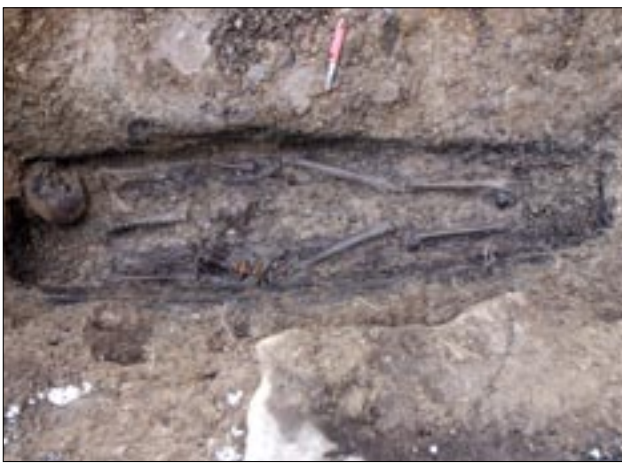
Fig 9. Grav nr 7 norr om tornet. Foto RAÄ UV Öst 2004.

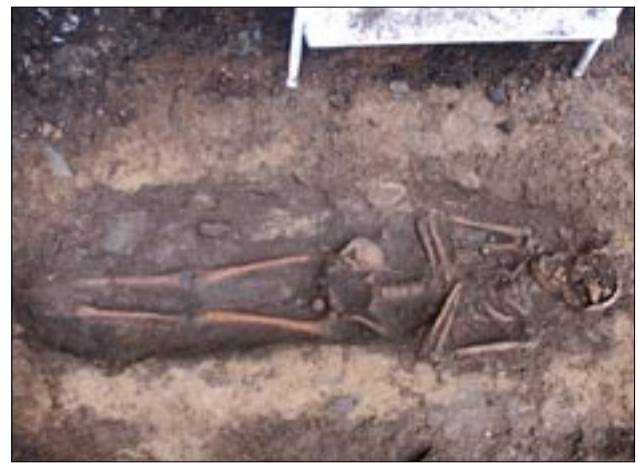
Fig 10. Grav nr 8 norr om tornet. Foto RAÄ UV Öst 2004.

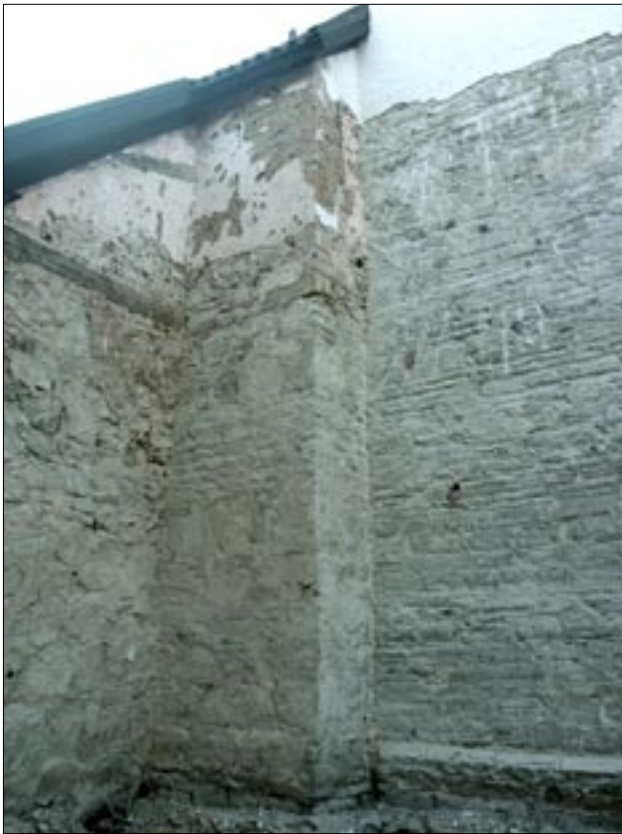
Fig 11. Landeryds kyrka, långhusets norra del, murverk fas 1.
Foto från NV, RAÄ UV Öst 2004.

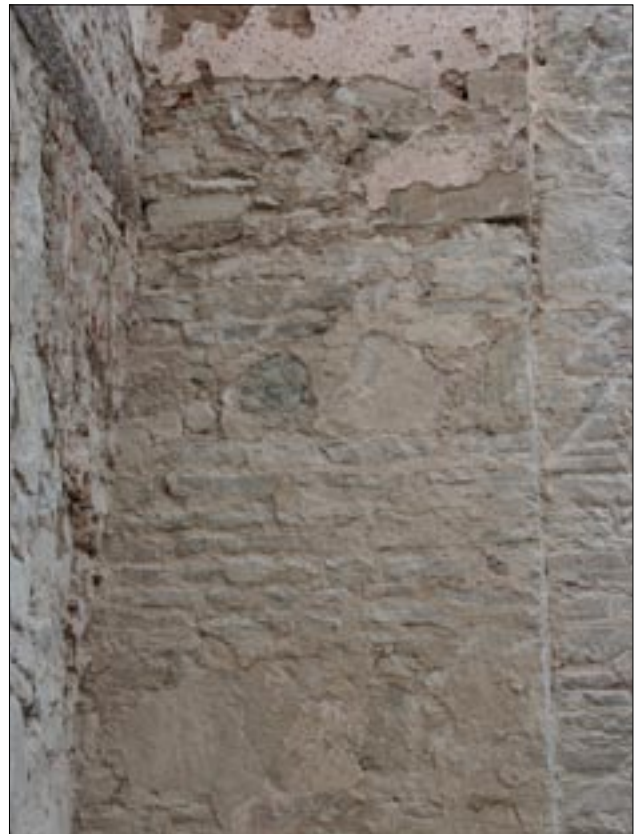
Fig 12. Landeryds kyrka, långhusets norra del, murverk fas 1.
Lägg märke till murverket med kalksten och ett utjämnande skift marksten. Foto från norr, RAÄ UV Öst 2004.

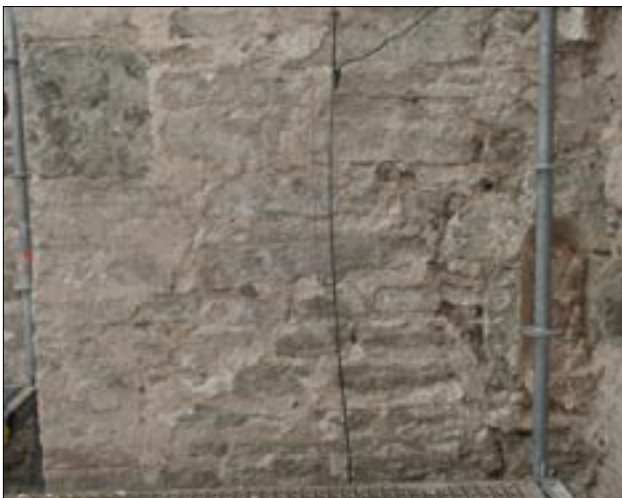
Fig 13. Landeryds kyrka, långhusets södra del, murverk fas 1.
Foto från söder, RAÄ UV Öst.

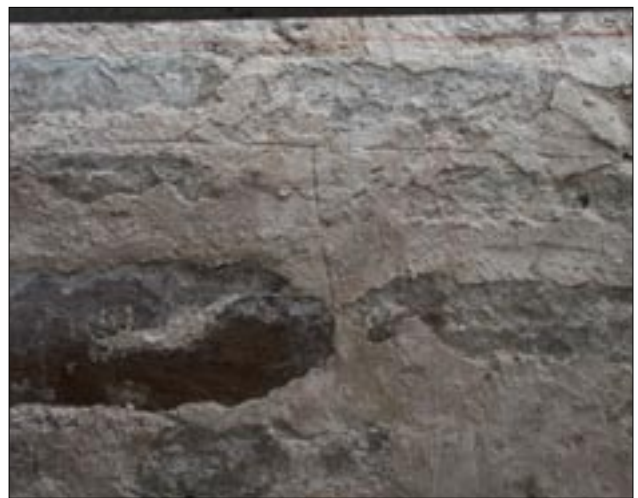
Fig 14. Landeryds kyrka, långhusets södra del, murverk fas 1.
Detalj av kvaderritsning. Foto från söder, RAÄ UV Öst.

meter högt parti med jämna kalkstensskift. Därunder fyra skift med natursten, 0,2–0,4 m höga, delvis med inblandning av enstaka kalkstenar. Fogarna i kalkstensskiftet är centimeter tunna, medan fogarna i markstensmurverket är ställvis brett utstrukna, i enstaka fall även heltäckande. Överallt inom murarna finns orgelbundna kvaderritsar (fig 14, 16). Dessa förekommer mellan såväl markstensskiften som kalkstensskiften.

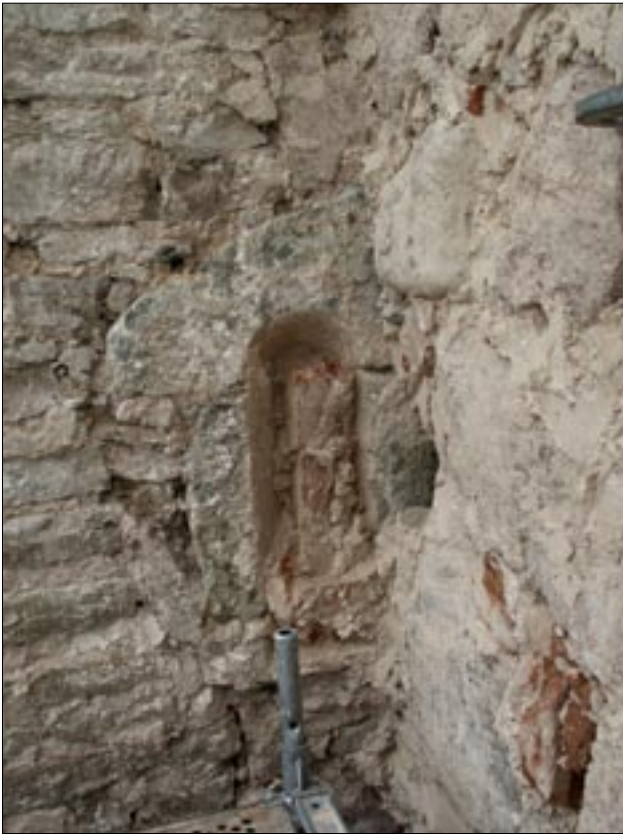
Fig 15. Landeryds kyrka, långhusets södra del, murverk fas 1.
Foto från söder, detalj av sekundärt inmurat romanskt fönster,
Foto RAÄ UV Öst.

stenar. I sydfasadens östra del finns ett sekundärt uppmurat parti (kontext 5) som tolkas som en lagning i samband med tillkomsten av det södra transeptet. Här finns ett sekundärt inmurat rundbågigt fönster, med yttermått 0,73x0,25 m (fig 15). Det är uppbyggt av 4 kalkstenar. Överdelen är huggen i ett stycke. Fönsteröppningen är skråkantad och inåt avsmalnande.

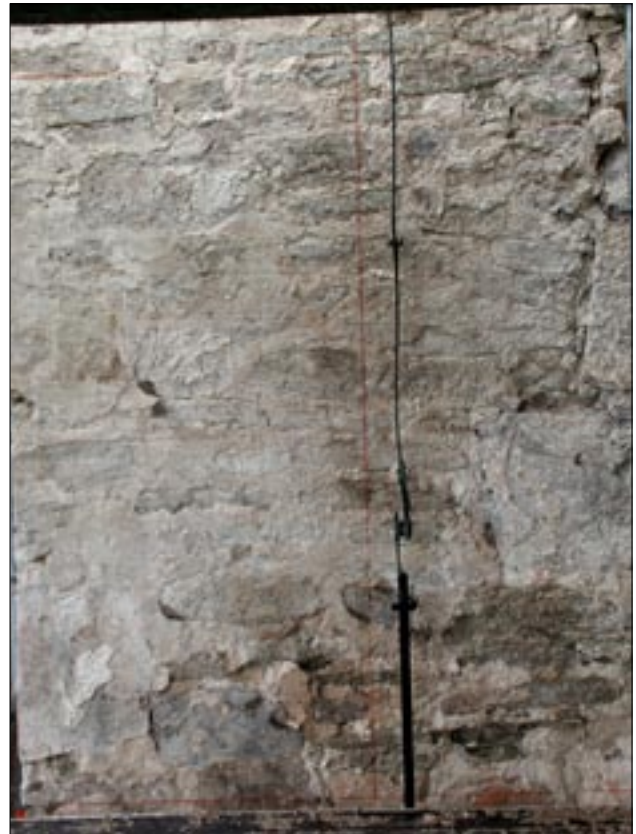
Fig 16. Landeryds kyrka, långhusets södra del, murverk fas 1.
Lägg märke till kvaderritsning. Foto från söder, RAÄ UV Öst.

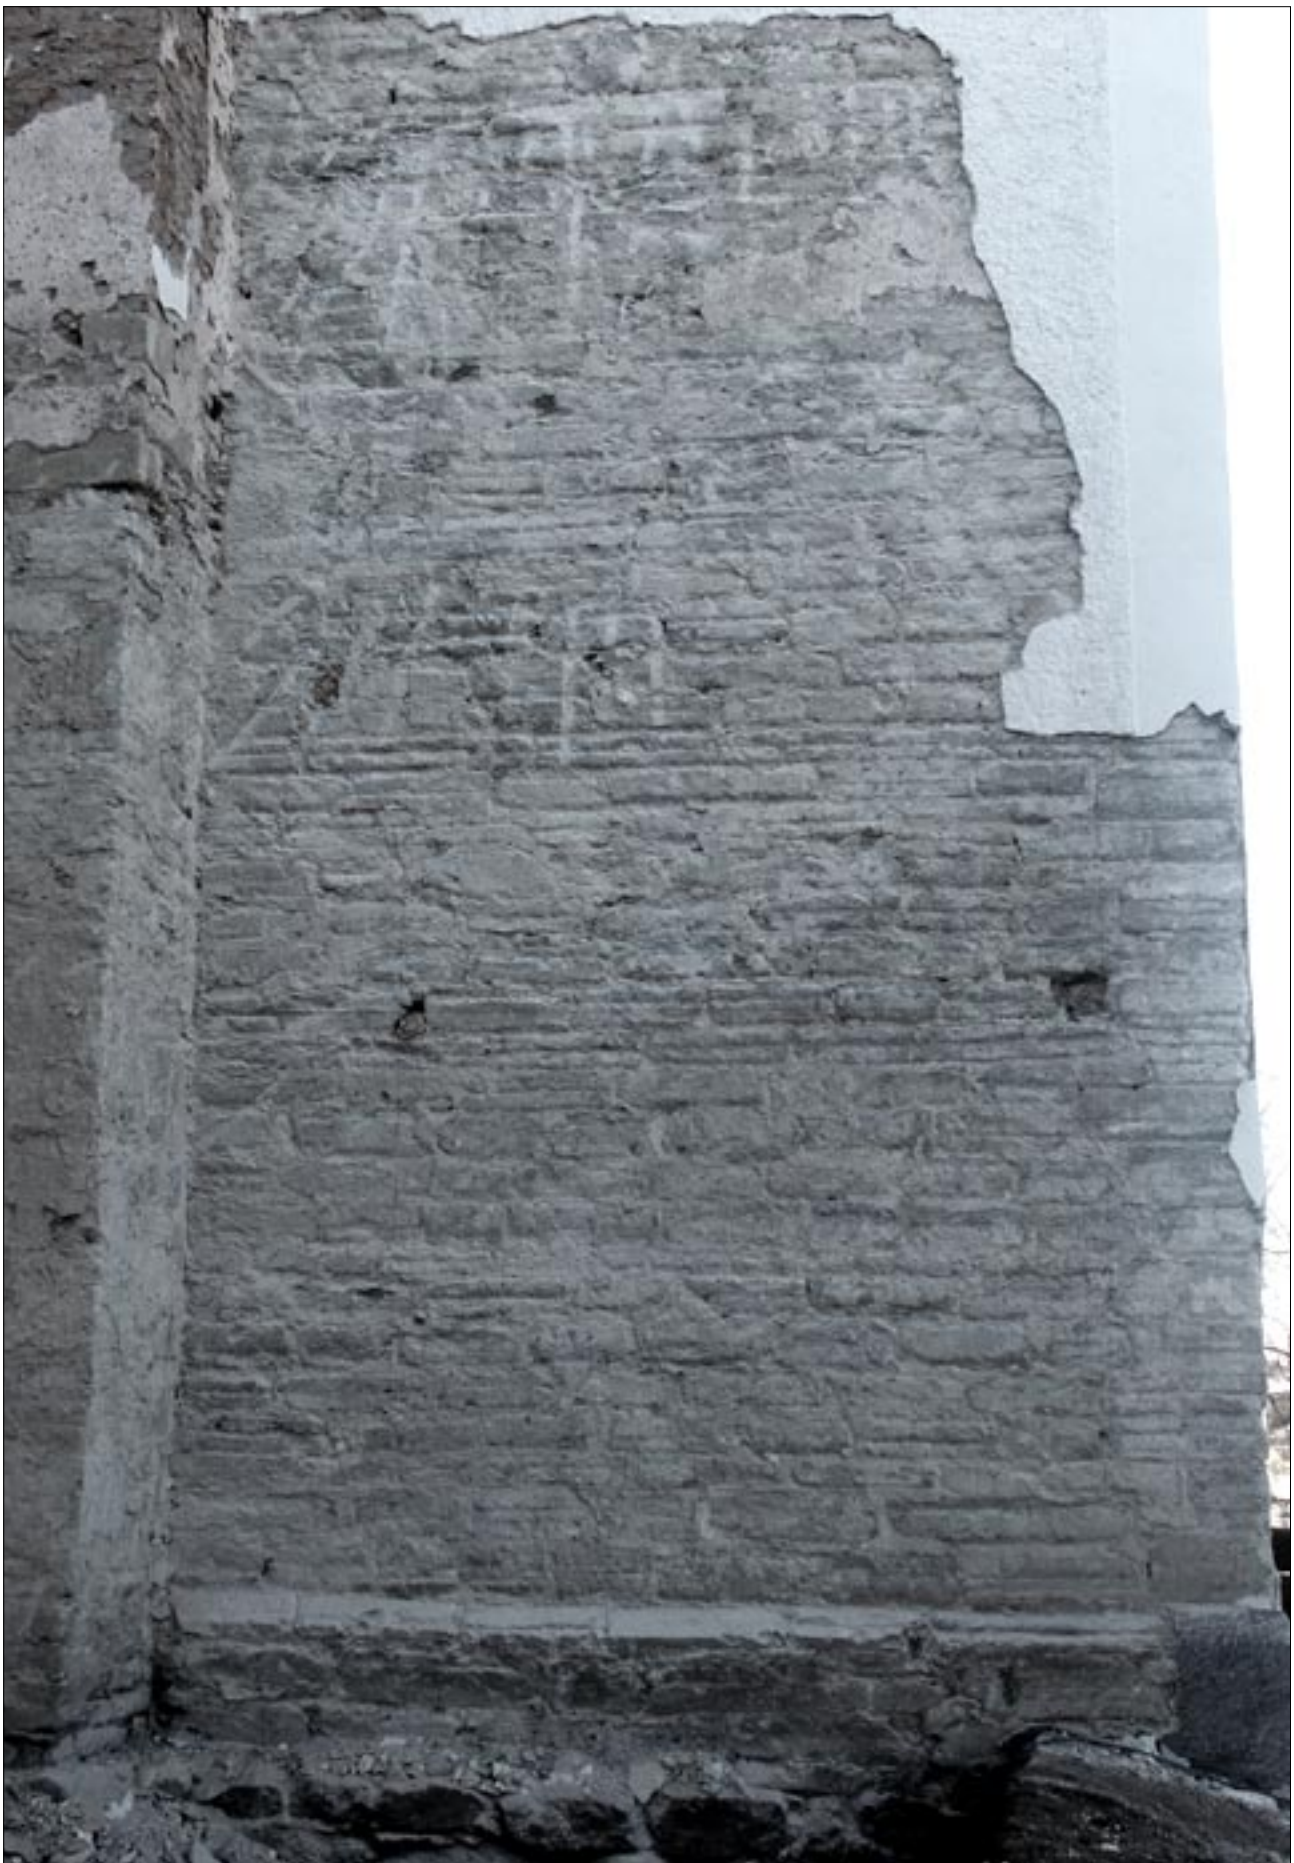
Fig 17. Landeryds kyrka. Tornet, norra fasaden, murverk fas 2. Foto från norr, RAÄ UV Öst.

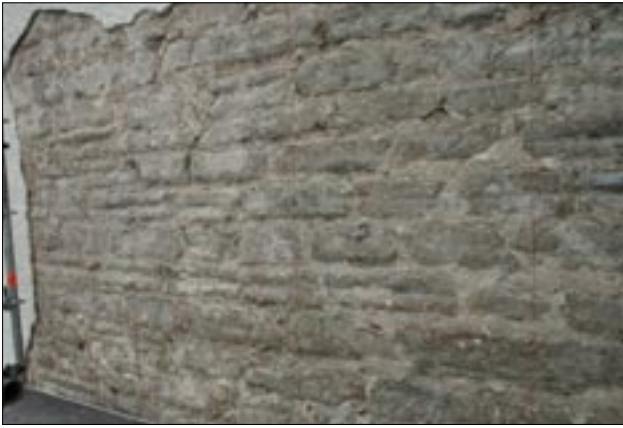
Fig 18. Landeryds kyrka. Tornet, södra fasaden, murverk fas 2. Foto från söder, RAÄ UV Öst.

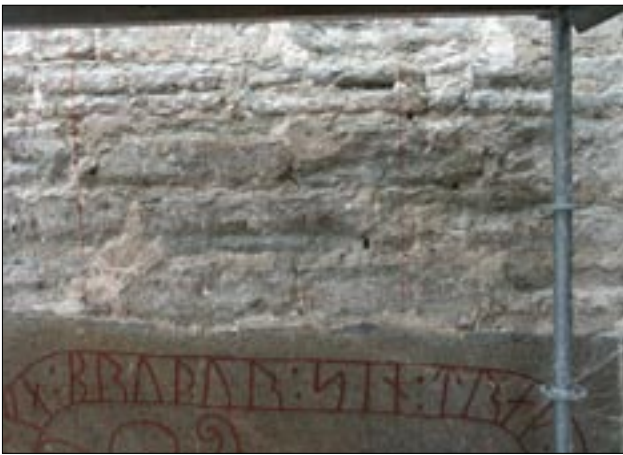
Fig 19. Landeryds kyrka. Tornet, södra fasaden, sekundärt infogad runsten. Foto från söder, RAÄ UV Öst.

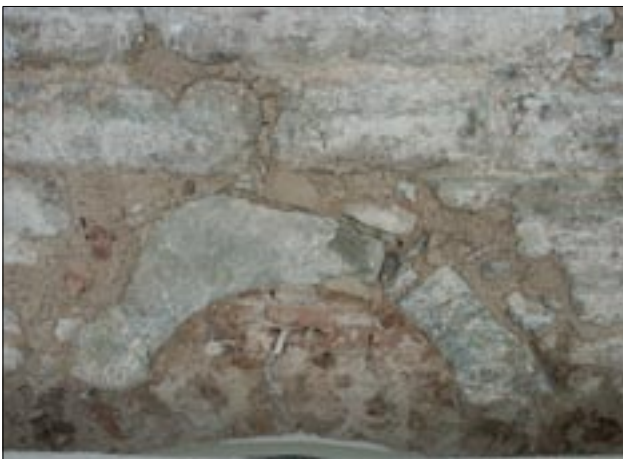
Fig 20. Landeryds kyrka. Tornet, västra fasaden, äldre rundbågig öppning ovan västportalen. Foto från väster, RAÄ UV Öst.

Den moderna västingången utgörs av en tvåspråkig, stickbågig *portal*, med inre mått 1,2 m bred och 2,55 m hög. Portalen är sekundär och har tagits upp i tornets västmur genom en upp till 2,5 m bred genombrytning som har lagats sekundärt med tegel (kontext 17). Denna har sannolikt genomförts på 1700-talet. Ovan portalen finns rester av en äldre öppning, i form av en rundbågig avslutning, bestående av två kalkstenar. Avtryck av denna öppning syns även invändigt. Öppningen har sannolikt varit 0,8–0,9 m bred. Den nedre delen har förstörts av den senare portalen. Endast en mindre del av öppningens övre del är således bevarad. Markering för denna fönsteröppning finns även på insidan av tornets västra mur. Det rör sig med största sannolikhet om en ursprunglig fönsteröppning.

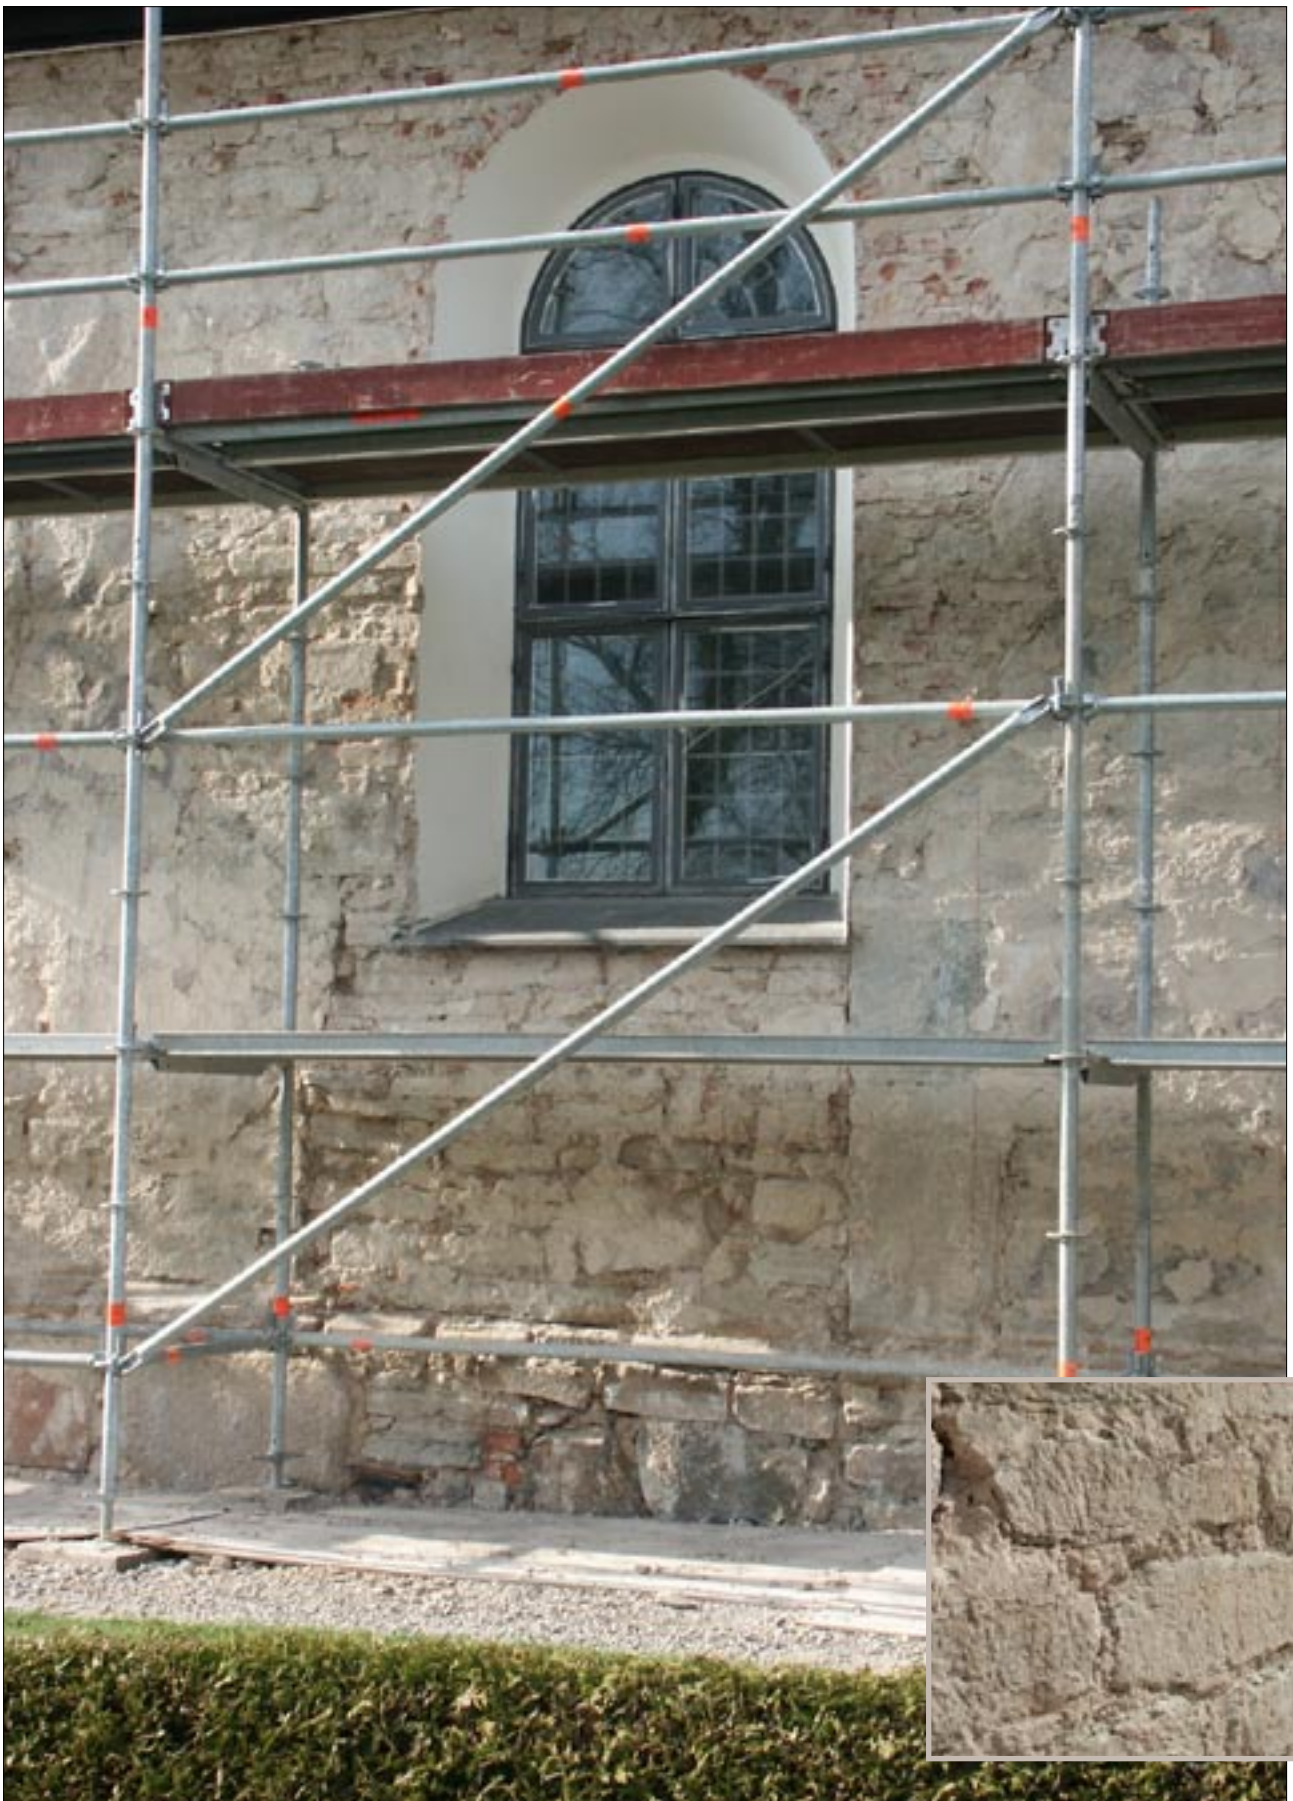
Fig 21 (stora bilden). Landeryds kyrka. Södra transeptet, södra fasaden, med ursprunglig dörröppning. Foto från söder, RAÄ UV Öst.
Fig 22 (lilla bilden). Landeryds kyrka. Södra transeptet, sydvästra hörnet, hörnkedja av kalksten med bredmejselbehuggning. Foto från nordväst, RAÄ UV Öst.

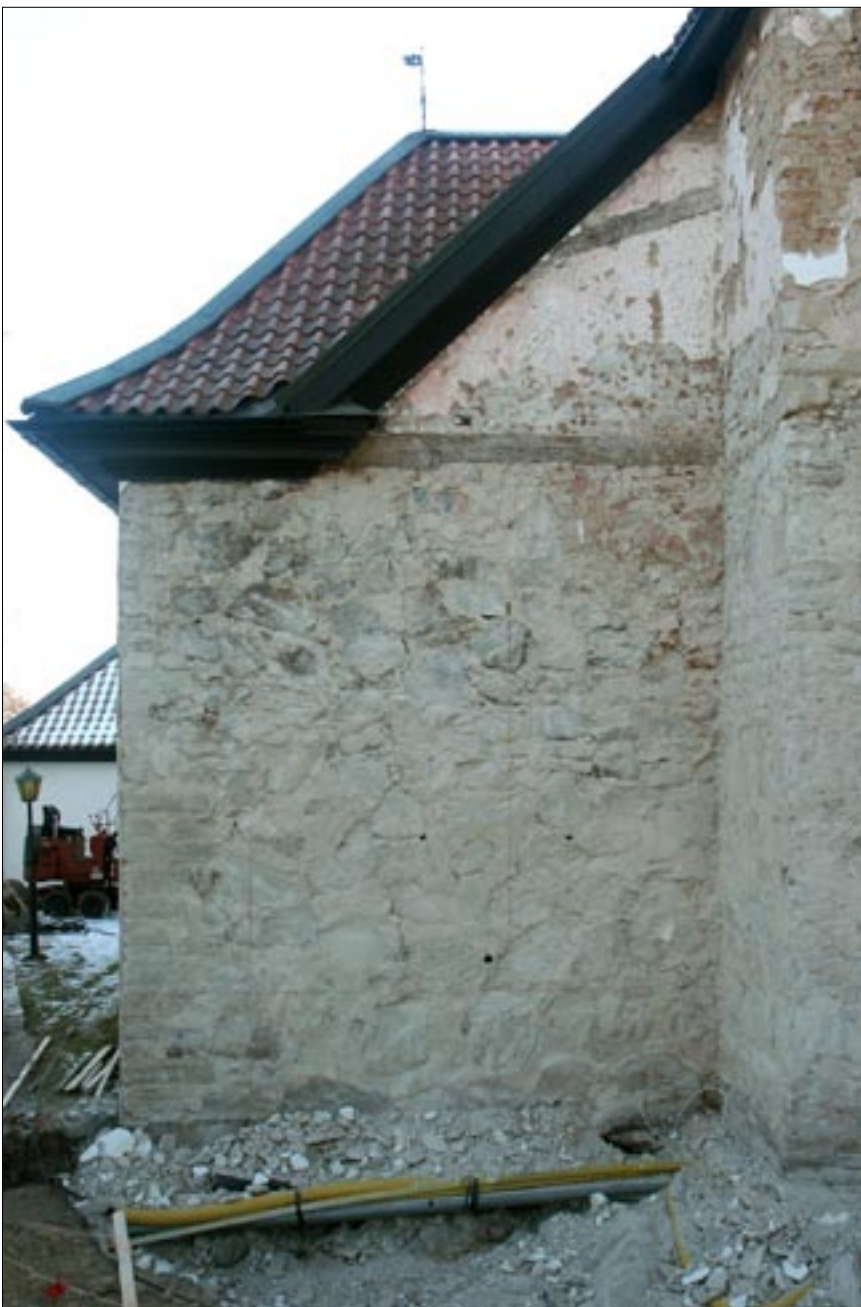
Fig 23 (till vänster). Landeryds kyrka. Norra transeptet, västra fasaden. Foto från väster, RAÄ UV Öst.

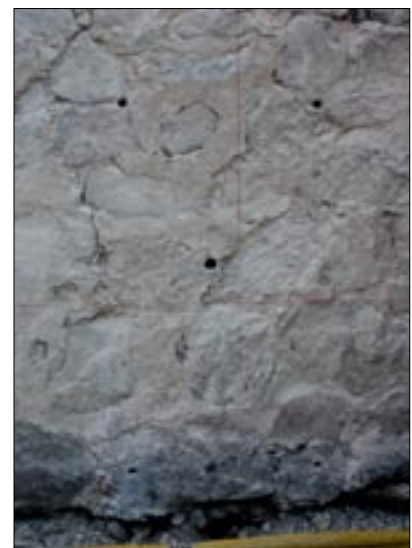
Fig 24 (överst). Landeryds kyrka. Norra transeptet, västra muren före genombrottet. Foto från väster, RAÄ UV Öst.

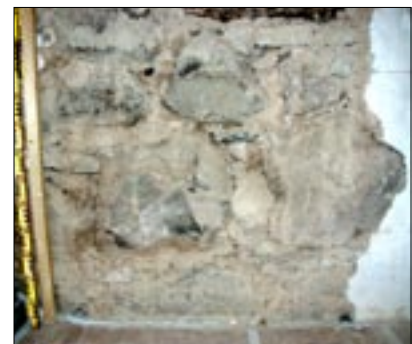
Fig 25 (underst). Landeryds kyrka. Norra transeptet, västra muren interiört, före genombrottet. Foto från öster, RAÄ UV Öst.

Murgenombrottet för tillbyggnaden gjordes i norra transeptets västra vägg. Av denna anledning gjordes även en dokumentation av västväggens inre fasad (fig 39). Det primära murverket var av samma karaktär som exteriört. Fogarna var även invändigt brett utstrukna. Utanpå murverket fanns ett sekundärt tjockare kalkputslager, med målningar, se fas 5. Intressant nog iaktogs rester av mossa på stenarna, vilket tolkas som att det råder en tidsmässig skillnad mellan murverket med dess brett utstrukna fogar och det sekundära kalkputslagret med målningar.

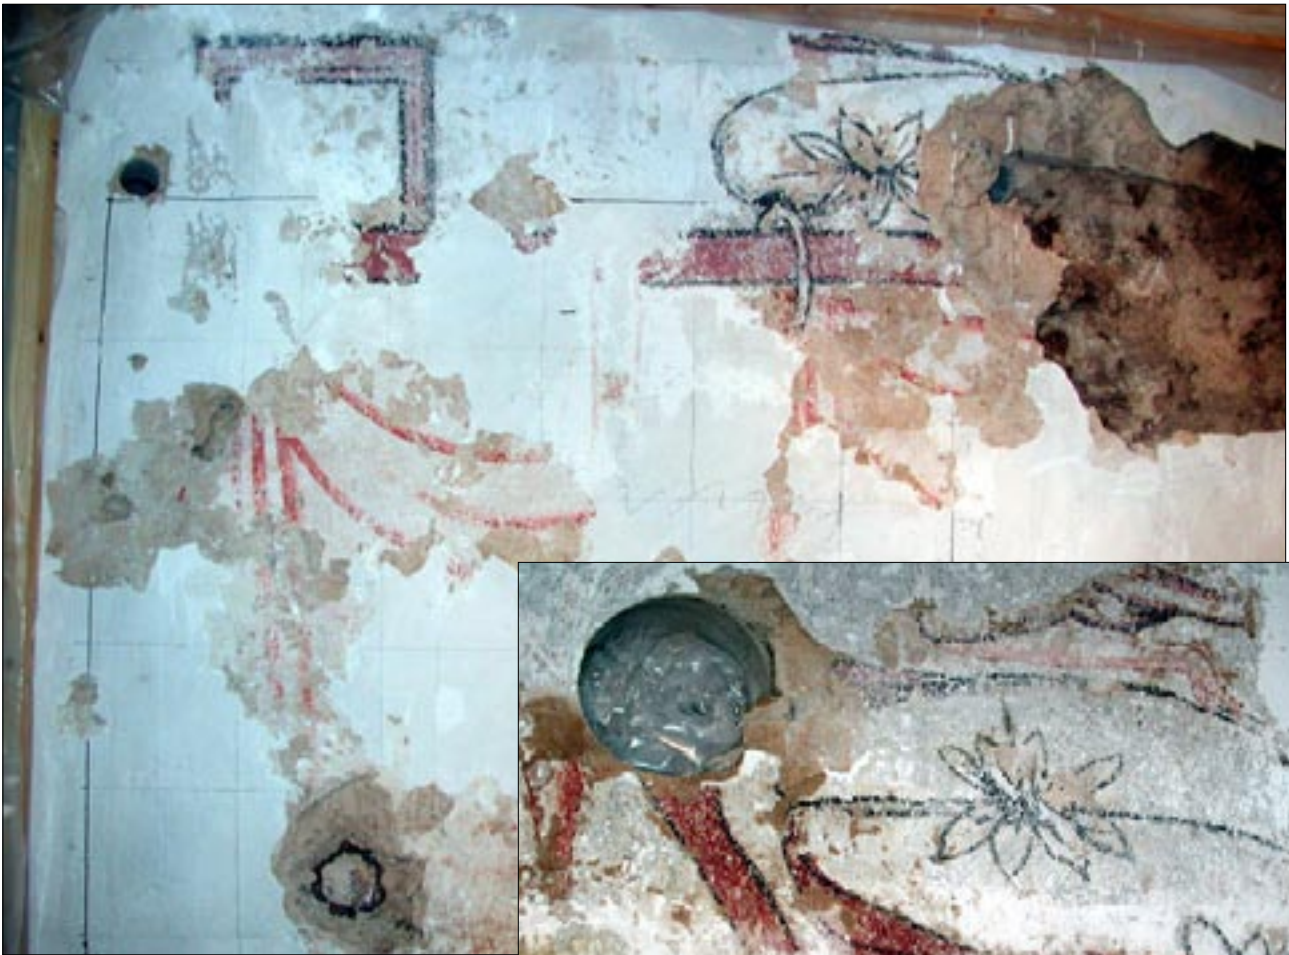
Fig 26. Landeryds kyrka. Norra transeptet, västra muren interiört, rester av kalkmålningar framtagna och dokumenterade, på platsen för murgenombrottet.

På platsen för murgenombrottet påträffades rester av dekorativt kalkmåleri, av samma karaktär som i tornrummet, med draperier och fästen för dessa, samt blomornamentik (Nyström Tagesson 2004).

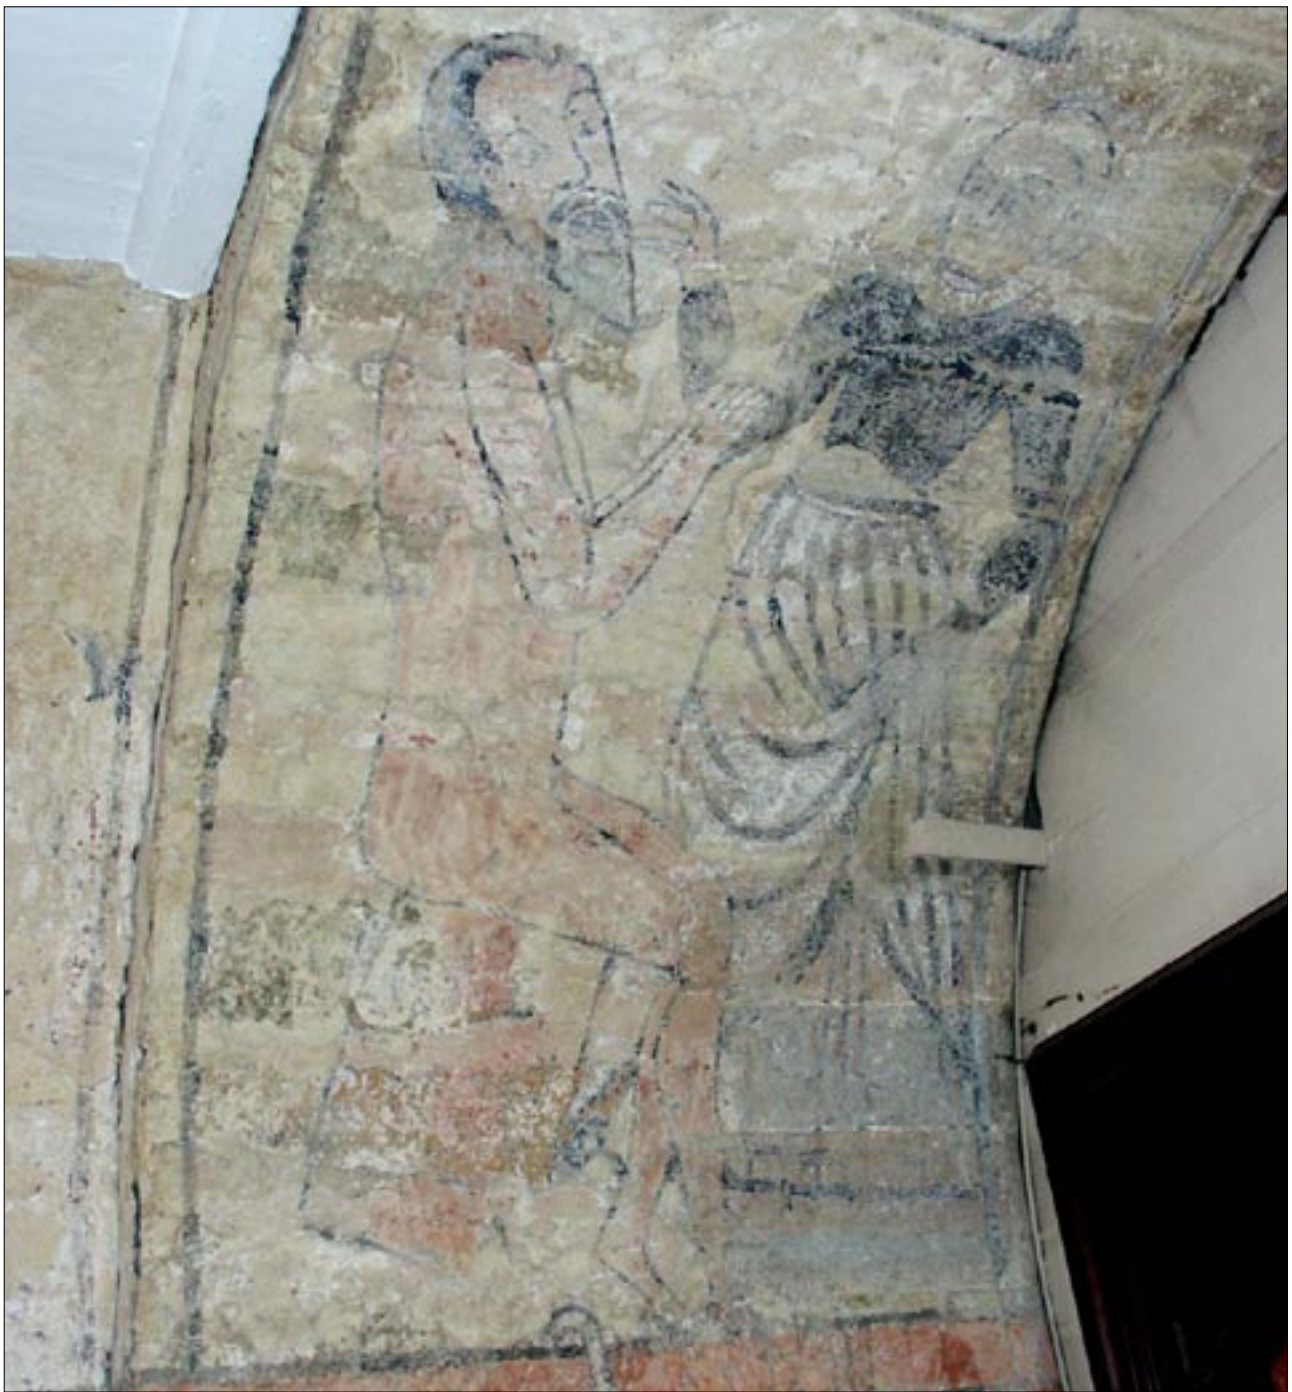
Fig 27. Landeryds kyrka. Kalkmålningar från 1600-talets början, i tornets bottenvåning. Foto RAÄ UV Öst.

Kalkmålningarna har av Mereth Lindgren daterats till 1610–20-talet (Lindgren 1983, s 170ff, 296), medan Cnattingius och Lindqvist menar att de tillkommit genom hovjunkaren Claes Slatte försorg, som bekostade ombyggnation av koret och därefter kalkmålningarna 1637 (Cnattingius 1988; Lindqvist 2004).

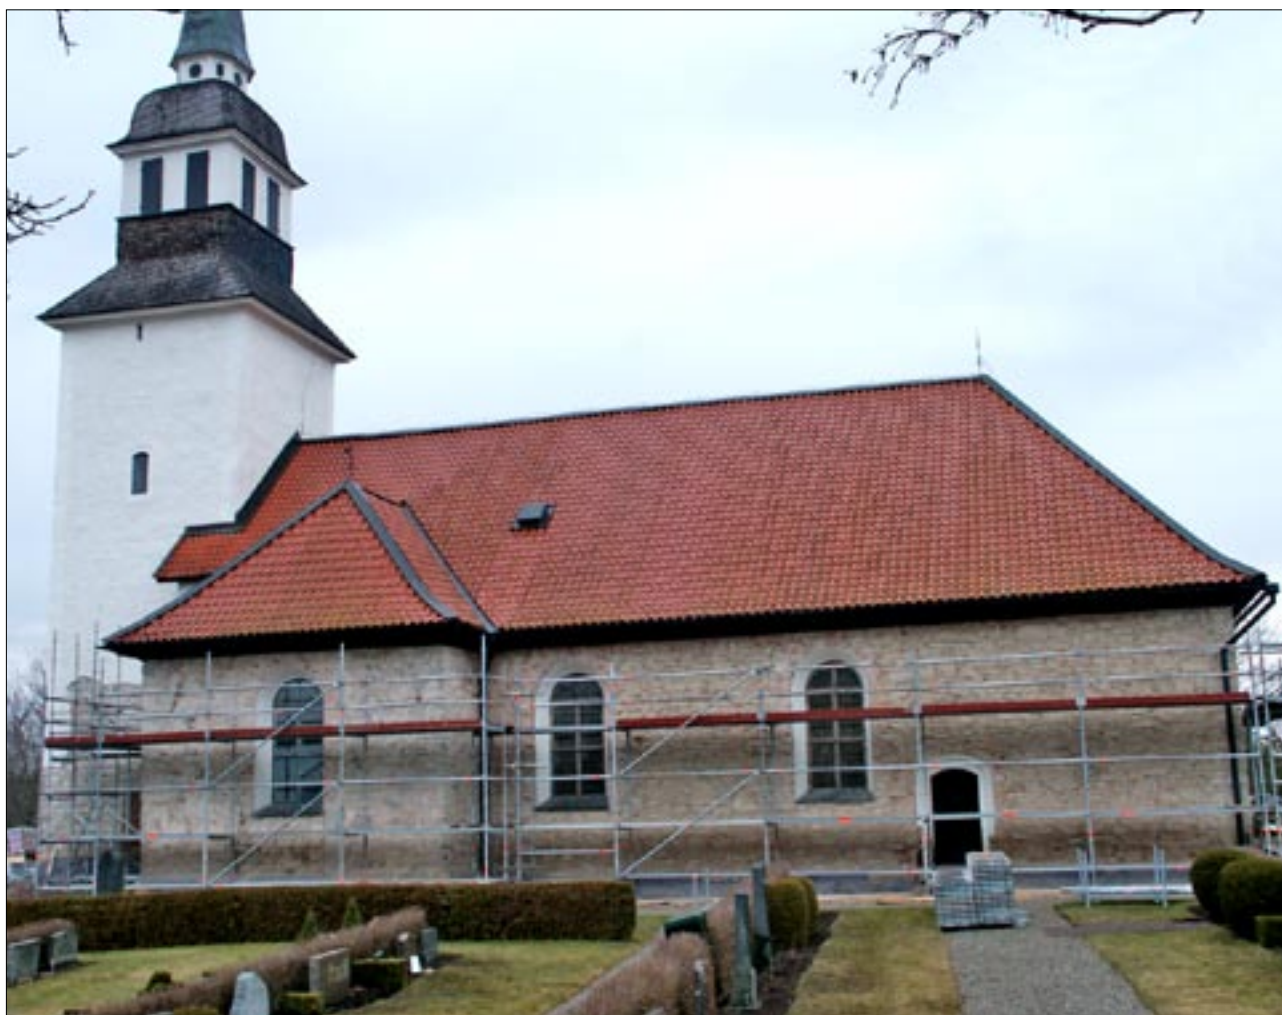
Fig 28. Landeryds kyrka. Det nya långhuset 1753. Foto från söder, RAÅ UV Öst.

År 1753 har kyrkan genomgått en omfattande ombyggnation, genom att det gamla långhuset och koret öster om de båda transepten revs. Istället har ett nytt långhus och rakslutet kor av samma bredd tillfogats de äldre byggnadsdelarna.

Den södra långhusfasaden består av två stora rundbågiga fönster. Samma typ av fönster finns i södra transeptets södra mur (kontext 16). Korportalen i korets östra del är närmast stickbågigt. Östfasaden omfattar ursprungligen tre likstora fönster, varav det mellersta är igenmurat (kontext 18). På kyrkans norra sida finns samma mönster upprepat, två fönster i långhusdelen och ett i det norra transeptet.

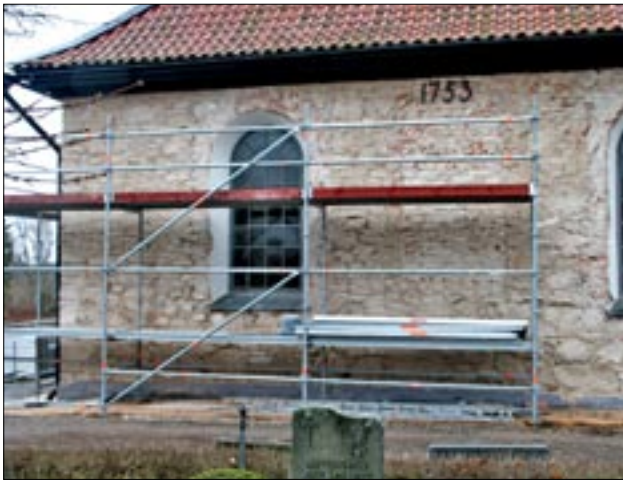
Fig 29. Landeryds kyrka. Det nya koret 1753. Foto från öster, RAÄ UV Öst.

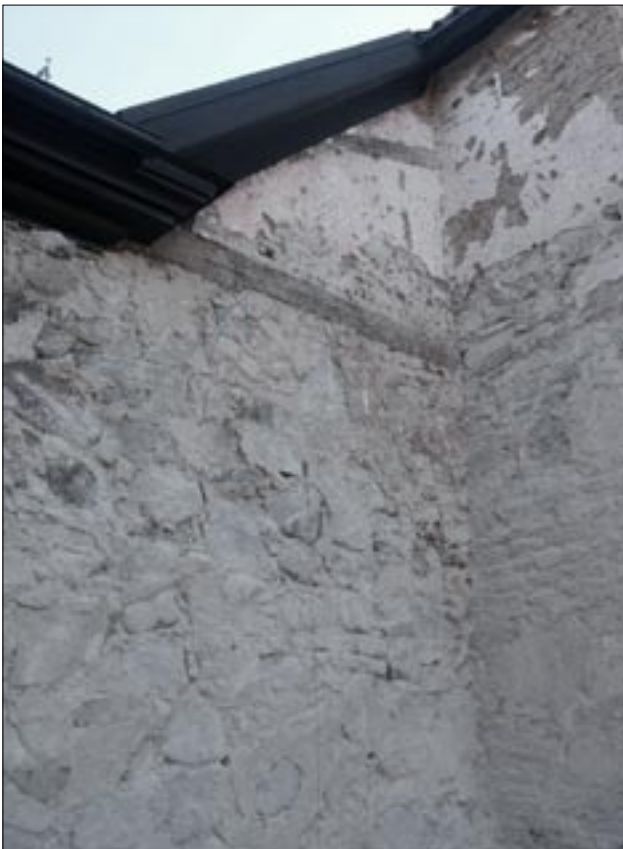
Fig 30. Landeryds kyrka. Norra transeptet, höjning av västmuren, samt långhusmuren, i samband med kyrkans ombyggnation 1753. Foto RAÄ UV Öst .

I samband med nybyggnationen har även andra delar tillkommit på de äldre murytorna. Det äldsta långhusets nordmur har först höjts med en meter (kontext 5), bestående av ett löst och slarvigt murverk bestående av kalksten, fint sågade/huggna sandstenar och små markstenar. Ovan detta finns ytterligare ett murparti (kontext 6) bestående av tegel. Det norra transeptets murar i väster, norr och öster har ommurats i anslutning till det gamla långhuset, sannolikt beroende på ett ras eller skada (kontext 19). Ovan den västra fasaden finns ett nytt gavelfält, bestående av tegel, som ansluter till förhöjningen av den norra långhusmuren (kontext 6). Samtliga dessa kompletterande murpartier har tillkommit för att höja dagermurarna och åstadkomma ett gemensamt enhetligt takfall.

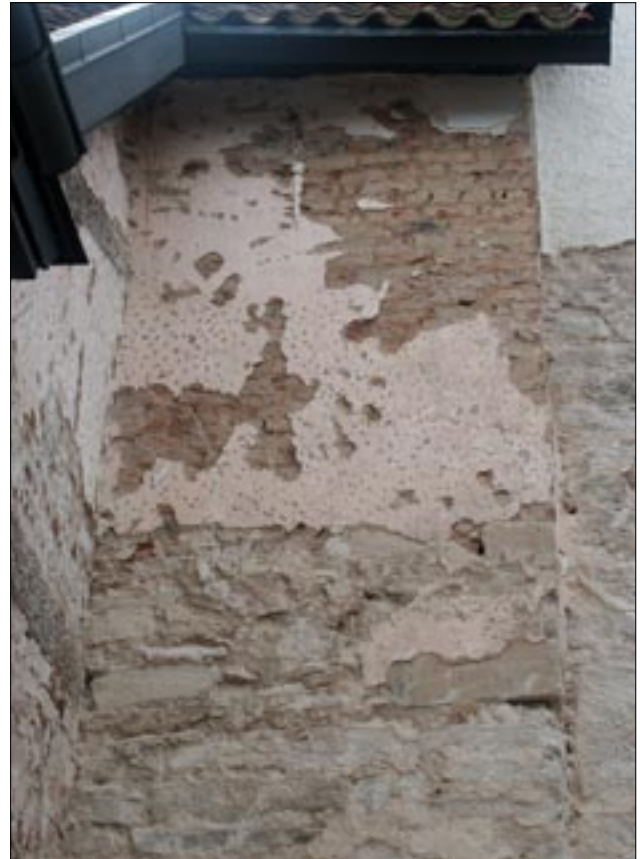
Fig 31. Landeryds kyrka. Nordvästra hörnet av långhusmuren, förhöjning samt rester av rosa puts. Foto från norr, RAÄ UV Öst.

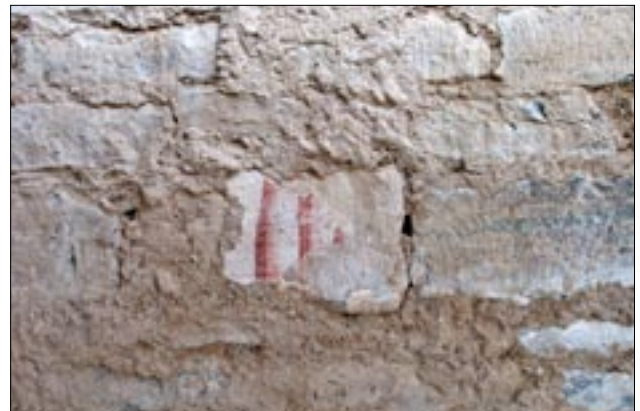
Fig 32. Landeryds kyrka. Södra långhusmuren, med sekundärt inmurad tegelsten med bevarade målningsfragment. Foto RAÄ UV Öst.
